LES CHÂSSIS DE FENÊTRES

du XVe au XVIIIe siècle

LA FRANCE OCCIDENTALE

3. études thématiques

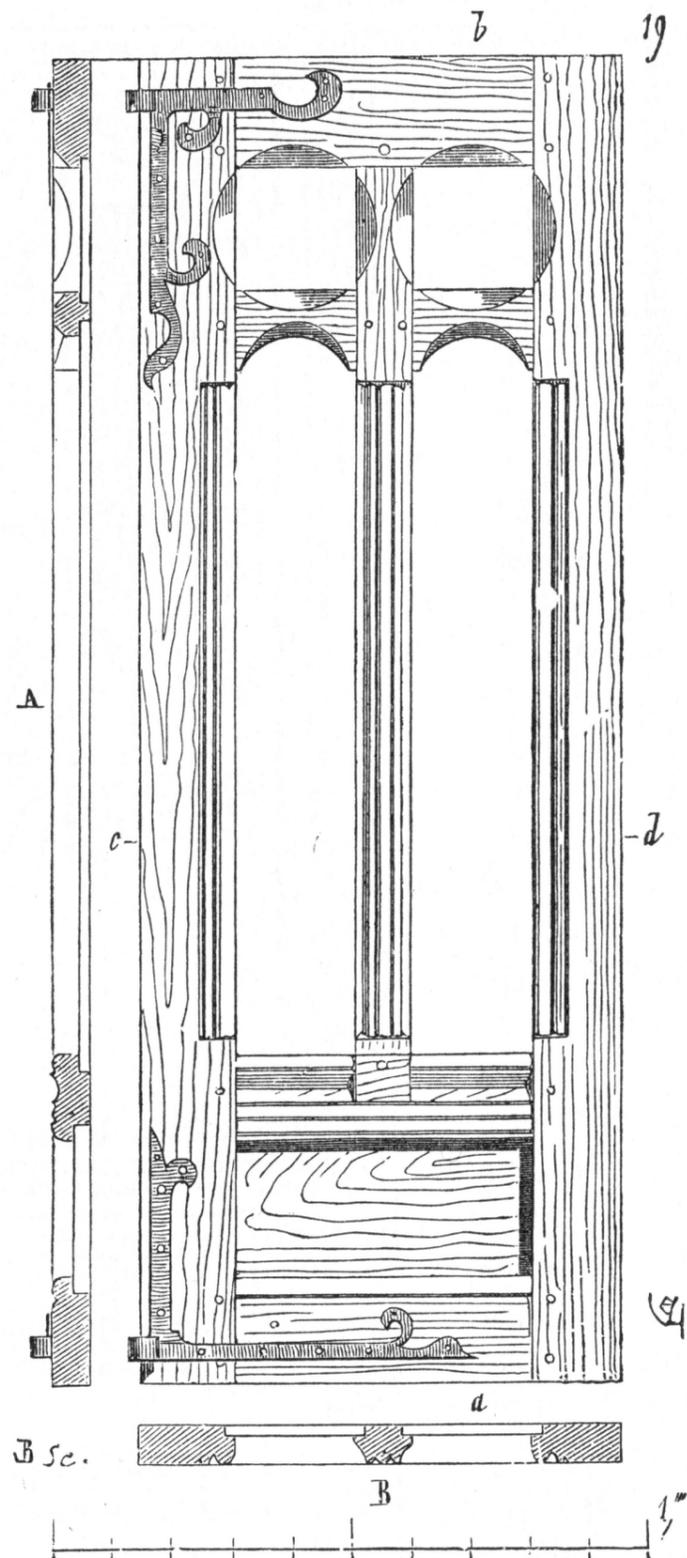
Fig. 1 - Paris, tour Bichat. Elévation intérieure du châssis.
E. Viollet le Duc, *Dictionnaire de l'architecture*, Paris, 1863, tome VI, article "Menuiserie", p. 376.

Qu'il s'agisse d'un volet ou d'un vantail vitré, la conception de cette structure doit répondre à un impératif que le menuisier⁶ n'ignore pas à la fin du XII^e siècle. Le vantail étant suspendu sur un côté, il est en porte-à-faux et doit résister à l'apesanteur qui le fait inévitablement s'affaisser. Sa conception ne pouvait donc être laissée au hasard. Le menuisier médiéval maîtrisait heureusement les techniques adéquates. Les châssis de fenêtres ne sont plus là pour en témoigner, mais les vantaux de portes nous assurent de leur compréhension des forces qui agissent sur leurs ouvrages et de leur expérience en la matière.

Sur un vantail de porte, le problème est parfaitement résolu par la mise en place d'écharpes qui assurent une triangulation de la structure et la rend ainsi indéformable. Viollet-le-Duc nous en donne un exemple du milieu du XIII^e siècle à la Sainte-Chapelle de Paris⁷ (fig. 2). Sur certains vantaux de portes et sur les châssis de fenêtres, cette triangulation ne peut pas toujours être assurée. Dans ce cas, le menuisier multiplie les traverses assemblées à tenons et mortaises dans les deux montants du bâti pour rigidifier la structure. Hormis les panneaux qui peuvent jouer un rôle dans le maintien d'un parfait équerrage de la structure, les autres éléments, comme les montants intermédiaires placés entre deux traverses, et ce malgré leurs assemblages, n'y participent pas. Ces montants sont là pour réduire la largeur des panneaux à une dimension en permettant la dilatation sans risque pour la structure. De ce point de vue, le châssis de la tour Bichat est très surprenant puisque le montant intermédiaire coupe en deux la traverse intermédiaire. Les assemblages n'y changent rien et cette façon de faire supprime toute efficacité structurelle à la traverse. On pourra nous objecter que les pentures en équerre et la robustesse du châssis permettent aisément de palier cette inversion. C'est vrai ici, mais cette logique était si bien assimilée que les

Ce vantail respecte néanmoins un principe du Moyen Âge de ne pas entailler les assemblages pour leur conserver toute leur force. Viollet-le-Duc explique justement que « deux conditions principales semblent avoir été imposées aux œuvres de menuiserie du moyen âge : économie de la matière, et la plus grande force possible laissée au bois au droit des assemblages. - Economie de la matière, en ce que les renforts sont évités du moment qu'ils ne peuvent être compris dans une pièce équarrie ; en ce que les panneaux, par exemple, n'ont jamais que la largeur d'une planche, c'est-à-dire 0,22 m au plus (8 pouces) ; les montants et traverses, 0,08 m (3 pouces au plus), pour les ouvrages ordinaires. - Plus grande force possible laissée au bois là où il porte assemblage, en ce que les chanfreins, élégissements et moulures s'arrêtent dès qu'un assemblage est nécessaire »⁸. Le vantail est plus étonnant si on examine son système de moulures. Elles sont larges et nécessitent de nombreux arrêts qui ne permettent pas au menuisier de les pousser en continu avec un bouvet traditionnel. Elles ne pouvaient alors être réalisées qu'en partie avec un bouvet à fût court et terminées au ciseau ou avec un tarabiscot. Jacob André Roubo nous donne un exemple du premier qu'il nomme sabot et qui pouvait n'avoir qu'un pouce de chaque côté du fer (fig. 3), mais ne cite pas le tarabiscot (fig. 4) dont le nom est plus récent, mais l'usage sans doute ancien au regard de sa simplicité. Son fer a le profil de la moulure et n'est pas incliné. Il travaille donc par raclage de la surface. Sa semelle possède un guide latéral qui permet d'avoir deux appuis pour régler la moulure. Nous verrons plus précisément dans l'exemple du siècle suivant les systèmes de raccordement des moulures employés par les menuisiers, mais retenons que celui de Viollet-le-Duc, qui n'est pas des plus rationnels, se retrouve curieusement sur ses autres vestiges.

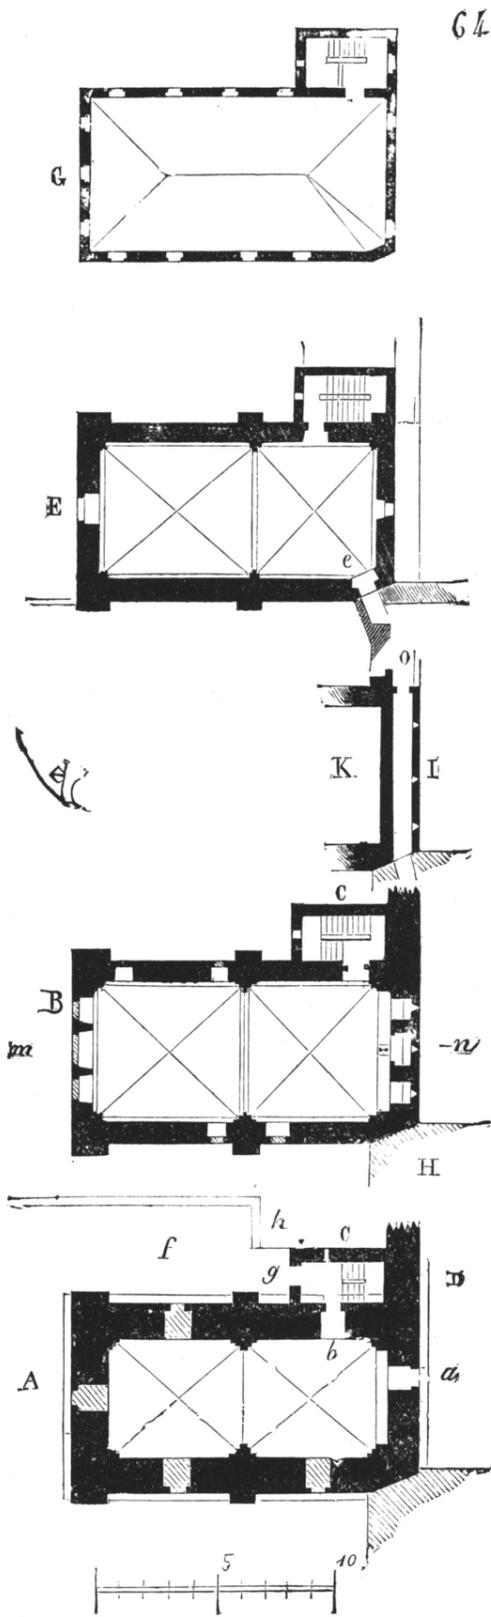
Fig. 6 - Paris, tour Bichat. Les quatre niveaux.
E. Viollet le Duc, Dictionnaire de l'architecture, Paris, 1868, tome IX, article "Tour", p. 166.

Ce rez-de-chaussée consistait en une salle voûtée en deux travées d'arcs ogives, avec une poterne basse a qui donnait autrefois sur les fossés extérieurs ; une porte b s'ouvrait également sur l'escalier qui permettait d'atteindre le niveau h du sol de la cour en passant sur un pont mobile g, car le fossé intérieur f se prolongeait par un redan jusqu'à cet escalier. D était donc le fossé de clôture de la commanderie ; f, le fossé spécial à la tour. La salle basse n'avait aucune communication avec les étages supérieurs. Pour arriver au premier étage B, il fallait monter par l'escalier C accolé à la courtine occidentale. Ce premier étage ne communiquait pas avec le logis du commandeur situé en H ; il fallait reprendre l'escalier C pour atteindre le niveau du deuxième étage E. De cette salle on pouvait entrer dans le bâtiment du commandeur par la porte e, percée dans un pan coupé. C'était encore par l'escalier C que l'on montait à la plate-forme G, qui était couverte par un comble en pavillon. Cet escalier C était de bois, enfermé dans une cage dont les murs de pierre étaient minces. Du logis du commandeur, à mi-étage du premier, on communiquait par une galerie crénelée I (voyez le plan K), avec le chemin de ronde O de la courtine. Une coupe longitudinale faite sur mn expliquera plus clairement ces dispositions (voyez fig. 7).

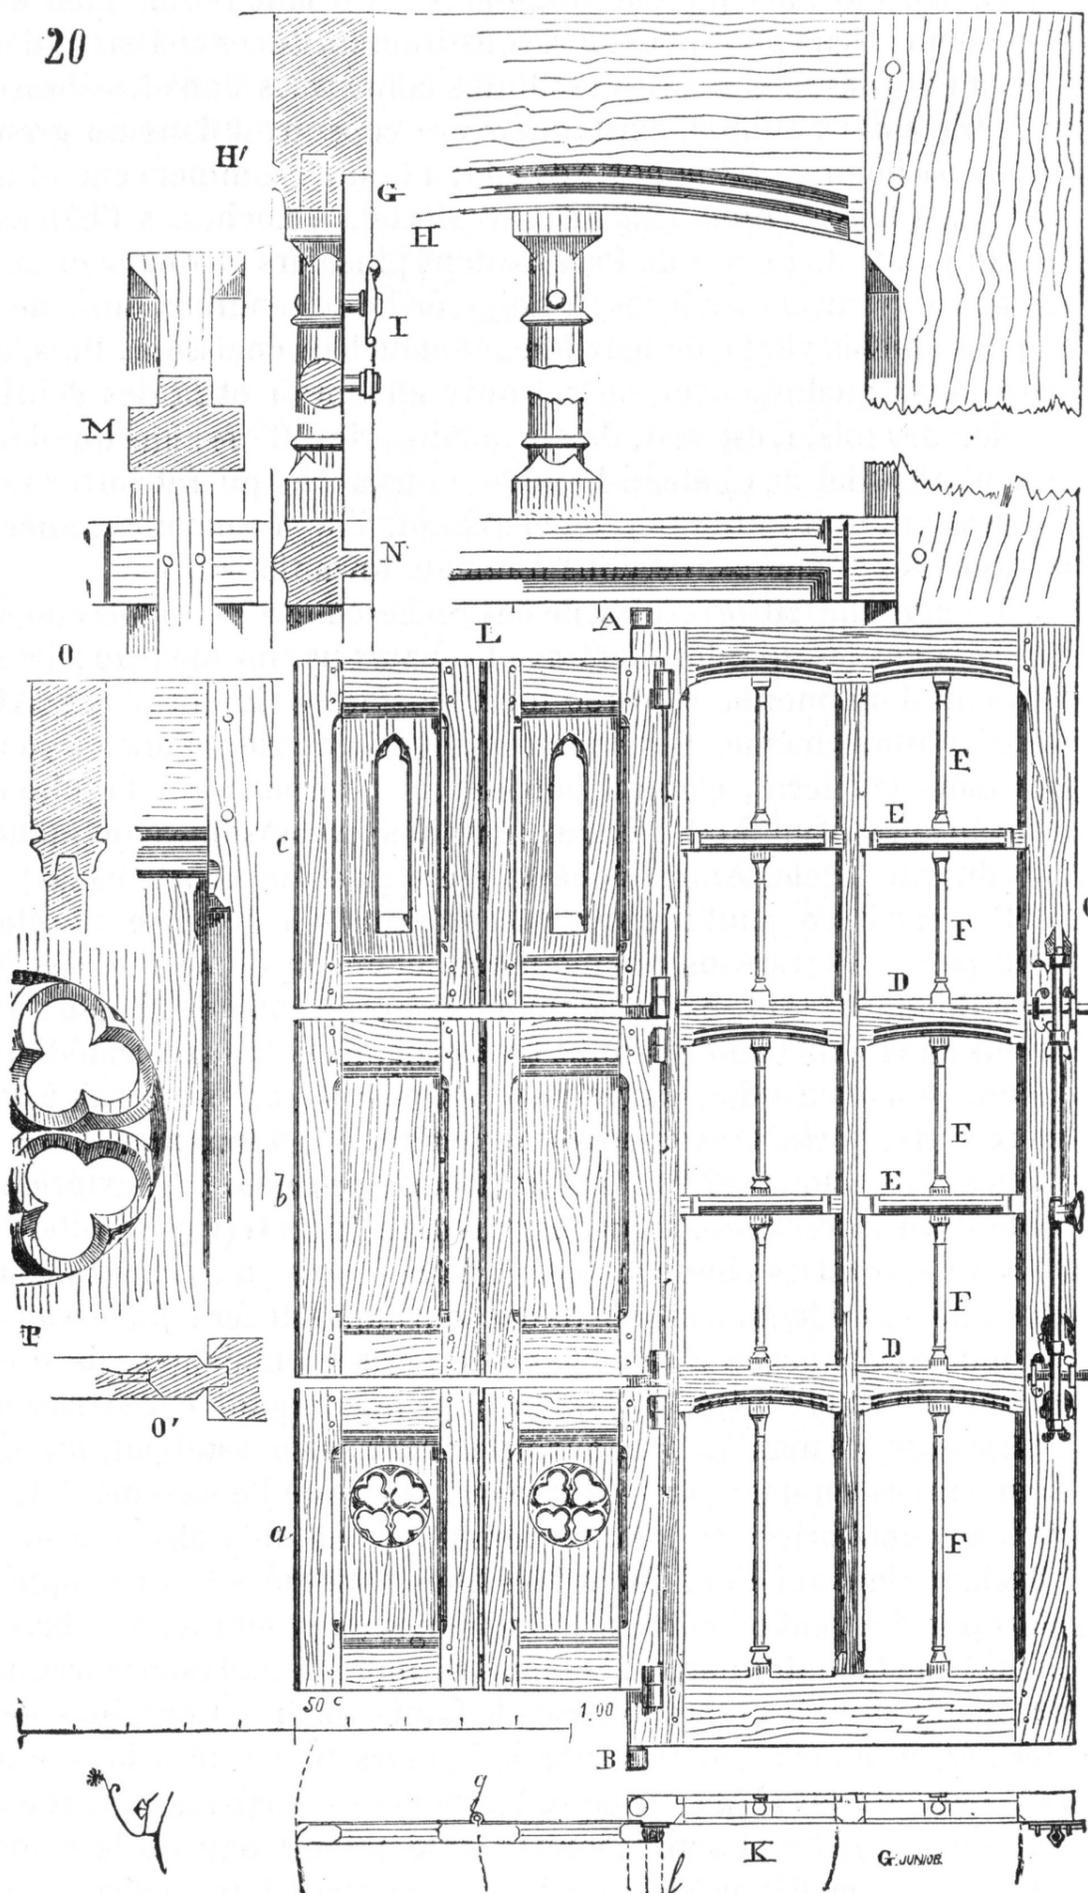
Fig. 14 - Château-Landon, bâtiment abbatial. Élévation intérieure du châssis.
E. Viollet le Duc, Dictionnaire de l'architecture, Paris, 1863, tome VI, article "Menuiserie", p. 378.

Nous donnons (fig. 14) le résultat de ces recherches. Ces châssis étaient par couples dans les grandes fenêtres et séparés par un meneau ; ils se composaient d'un montant, avec tourillons ferrés, haut et bas AB, tenant au montant même. Ces deux tourillons entraient dans des œils disposés dans la pierre, comme on peut le voir encore à l'intérieur des baies de la maison des Musiciens, à Reims, et dans beaucoup d'habitations du XIII^e siècle. Ainsi le châssis était posé en construisant ; le battant C arrivait en feuillure sur le meneau de la fenêtre et était maintenu par deux verrous manœuvrés au moyen d'une tige de fer ronde avec poignée. Deux traverses haute et basse s'assemblaient dans les deux montants. Un troisième montant intermédiaire était assemblé dans les deux traverses, haute et basse, et recevait à son tour deux autres fortes traverses intermédiaires D et deux entre-toises E plus faibles. Des colonnettes F tenaient lieu de petits-bois. À l'extérieur, les montants et traverses étaient pourvus de feuillures G (voir le détail H) destinées à recevoir les panneaux de vitraux. Quant aux petits-bois, ils ne portaient pas de feuillures, mais des tourniquets en fer I qui servaient à maintenir les panneaux. Ces châssis de croisée étaient garnis intérieurement de volets brisés (voir la section horizontale K) et divisés en trois parties abc, de manière à pouvoir n'ouvrir, si bon semblait, qu'une travée ou un tiers ou deux tiers de travée. À cause de l'ébrasement de la fenêtre, ces volets brisés en g ne se développaient qu'à angle droit et se rangeaient ainsi que l'indiquent les lignes ponctuées I. Développés, ces volets présentaient du côté du jour le figuré L, et leur ferrure brisée était placée du côté intérieur g. Les feuilles supérieures et inférieures des volets étaient ajourées pour donner de la lumière à l'intérieur, les volets étant fermés, et pour permettre, par les ajours inférieurs, de voir au-dehors. Les battants de la croisée ont 2 pouces d'épaisseur, ceux des volets 1 pouce 1/2. En H sont donnés les détails du bâti de la colonnette, leur profil en H'' ; en M, la section du montant intermédiaire ; en N, la section des entre-toises E ; en O, la section verticale des traverses des volets, et en O' celle horizontale de leurs battants. P est le détail des ajours inférieurs. Les volets étaient ferrés après le montant de la croisée sur des gonds rivés extérieurement sur de petites plaques de tôle. Ces châssis ne portaient pas de jet d'eau ; l'eau de pluie qui glissait le long de leur parement extérieur était recueillie dans une petite rigole ménagée dans l'appui et s'écoulait au-dehors. Enfin les volets étaient maintenus fermés au moyen de targettes entrant dans des gâches ménagées sur les renforts intérieurs du meneau de pierre et, au besoin, par des barres.

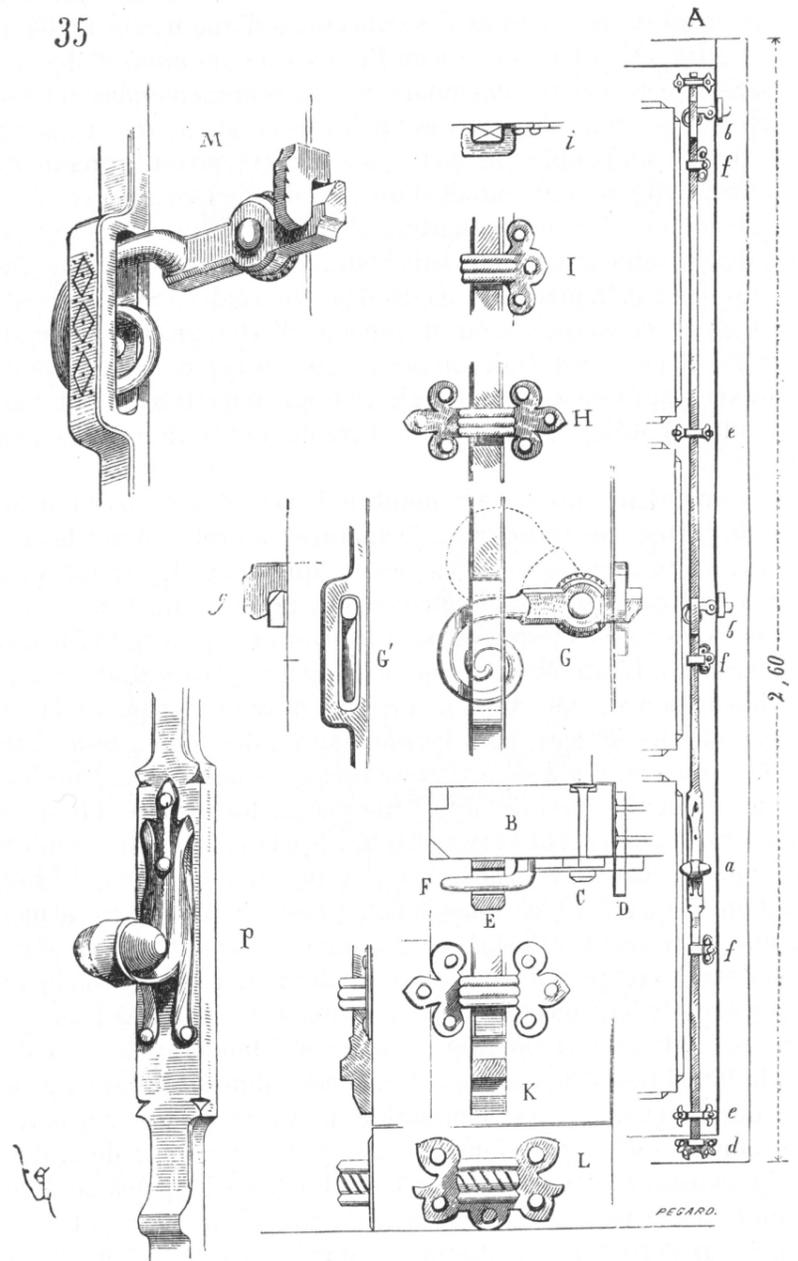
Fig. 20 - Quarré-les-Tombes, château de Chastellux. Système de fermeture d'une croisée.

« Au château de Chastellux, près de Carré-les-Tombes (Yonne), on voyait encore en 1839 des châssis de croisées du XIV^e siècle armés de leurs grands verrous. Il est vrai que ces ferrures étaient hors de service, les châssis étant complètement pourris et doublés par des volets fixes, mais les pièces de leur mécanisme très simple étaient toutes conservées. Ces verrous... plutôt ces crémones (fig. 20) consistaient en une tige de fer méplat de 0,02 m (neuf lignes) sur 0,011 m (cinq lignes). A cette tige était adaptée une poignée a (voyez l'ensemble A). En bb, la tige formait des boucles dans lesquelles passaient les queues en volutes de deux loqueteaux. En haussant la tige, on faisait échapper les loqueteaux de leurs mentonnets ; en la baissant au moyen de la poignée a, on faisait rentrer ces loqueteaux dans leurs mentonnets : alors le pied de la tige, formant verrou, entraînait dans une gâche inférieure d. Des embrasses e retenues par deux pattes, et des embrasses f retenues par une seule, maintenaient la tige et dirigeaient son mouvement. Des détails vont faire saisir le système adopté dans la façon de cette crémonne. En B, est la section du montant du châssis, avec la boucle de la tige en E, la queue du loqueteau passant dedans en F, le boulon à clavette servant de pivot à ce loqueteau en C, et le mentonnet en D. En G, est tracée la face d'un des loqueteaux avec sa queue passant dans la boucle de la tige. Le tracé ponctué indique la position que prend le loqueteau, lorsque l'on fait glisser la tige de bas en haut par le moyen de la poignée P. En G', est tracée la coupe du loqueteau avec la boucle de la tige, et en g le mentonnet. En H, est figurée une embrasse à deux pattes ; en I, à une seule patte, la section de celle-ci

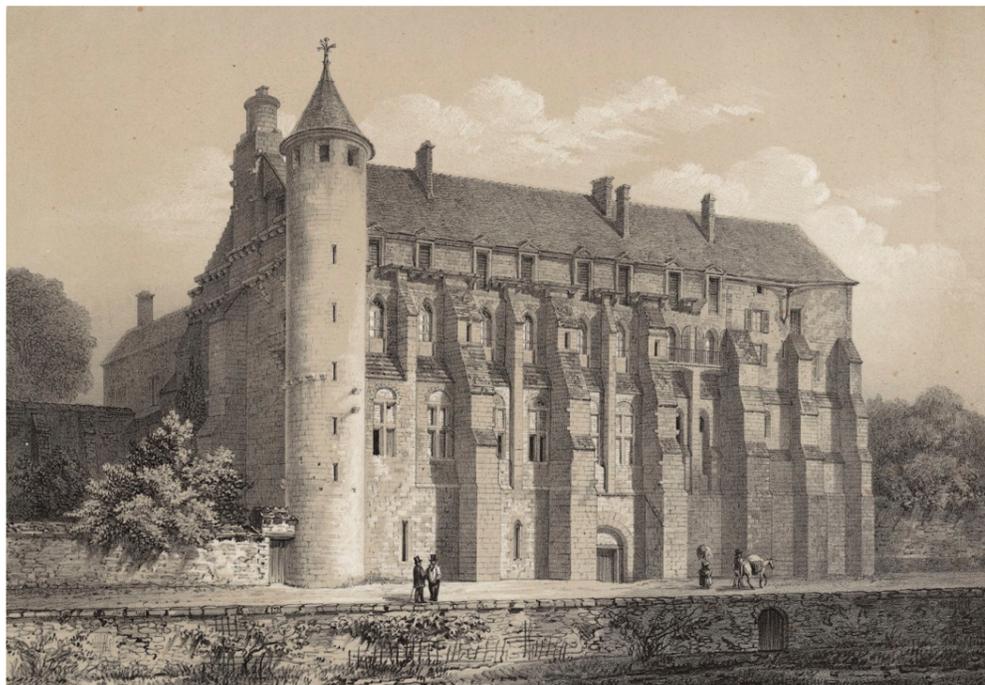
Fig. 23 - Aile méridionale de l'abbaye Saint-Séverin.
Amédée Aulfavre et Charles Fichot, *Les monuments de Seine-et-Marne : description historique et archéologique et reproduction des édifices religieux, militaires et civils du département*, Paris, 1858. Source Gallica.bnf.fr

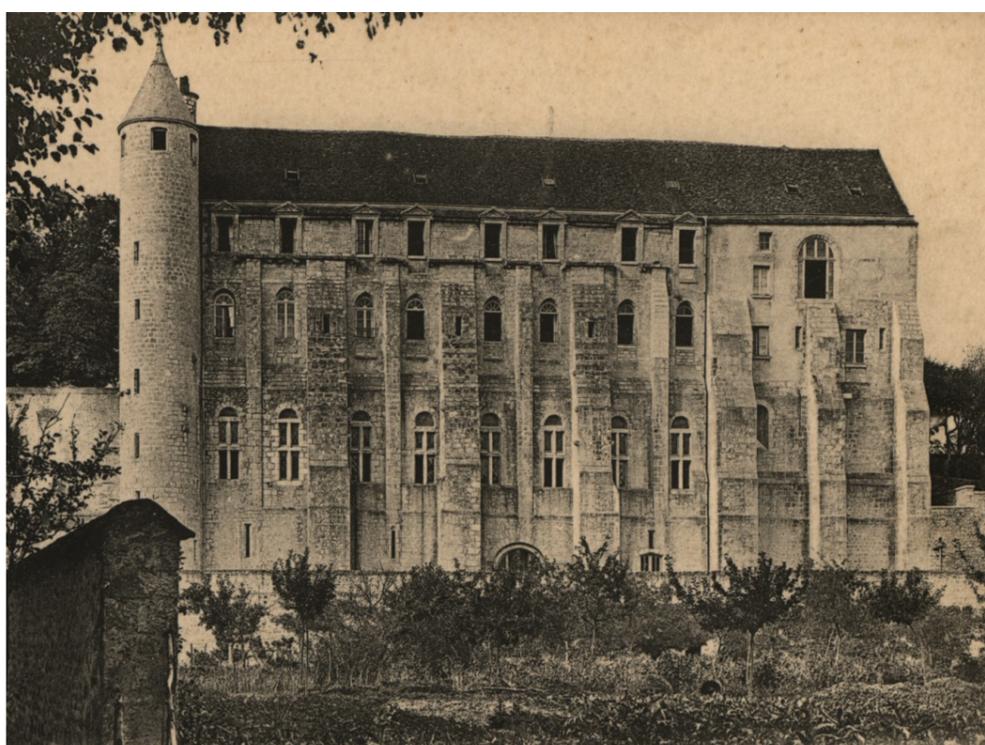
Fig. 24 - Aile méridionale de l'abbaye Saint-Séverin
(carte postale ancienne – détail – collection de l'auteur)

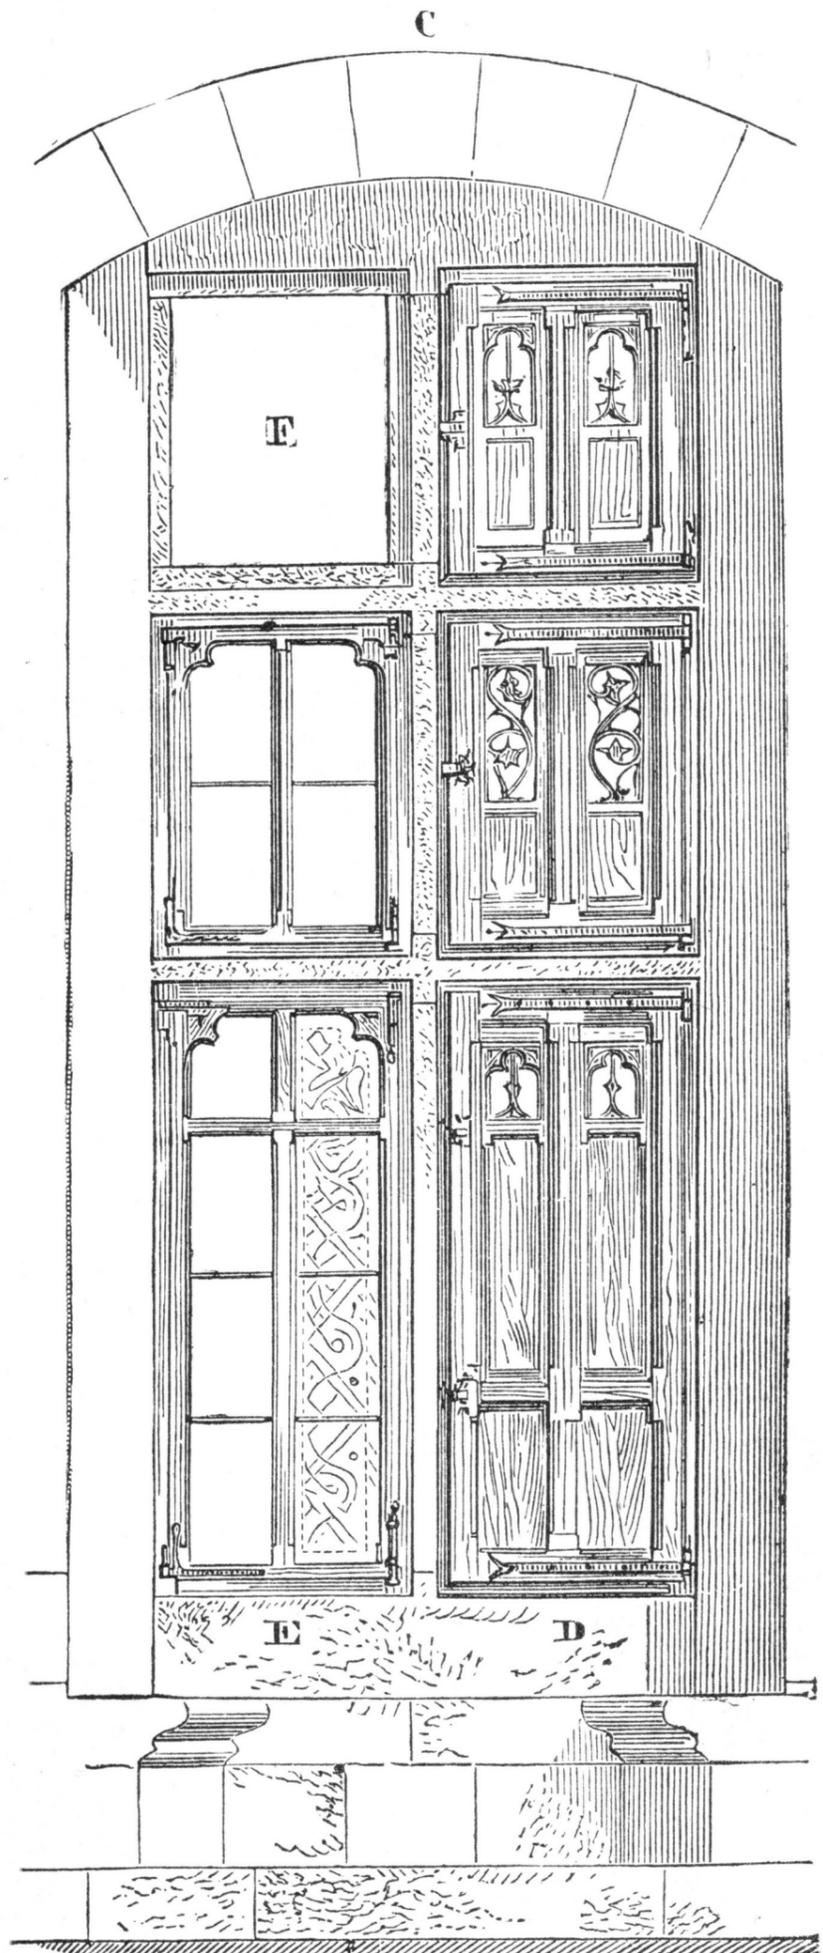
Fig. 25 - Pierrefonds, château. Élévation intérieure de la croisée.
E. Viollet le Duc, *Dictionnaire de l'architecture*, Paris, 1861,
tome V, article "Fenêtre", p. 417.

Chaque compartiment de la croisée reçoit un bâti dormant indépendant et encastré dans le remplage de pierre par l'intermédiaire de feuillures. Les premiers témoins recensés de bâti dormant datent seulement du deuxième quart du XV^e siècle et sont adossés à des remplages plans. Ils sont donc constitués d'un vaste cadre aux dimensions de la fenêtre dans lequel s'insèrent les montants et les traverses intermédiaires qui calquent ses compartiments. Ce bâti est fixé en périphérie par des pattes et quelquefois par un ou deux boulons dans le meneau ou le croisillon de pierre³⁶. Ici, le remplage possède des feuillures. Il est donc nécessaire d'ajuster chaque bâti dormant au compartiment qui le reçoit. Si l'exercice est difficile, il n'est cependant pas impossible. En revanche, ces bâtis indépendants nécessitent plusieurs ancrages dans les meneaux qui nous semblent peu rationnels au regard des risques

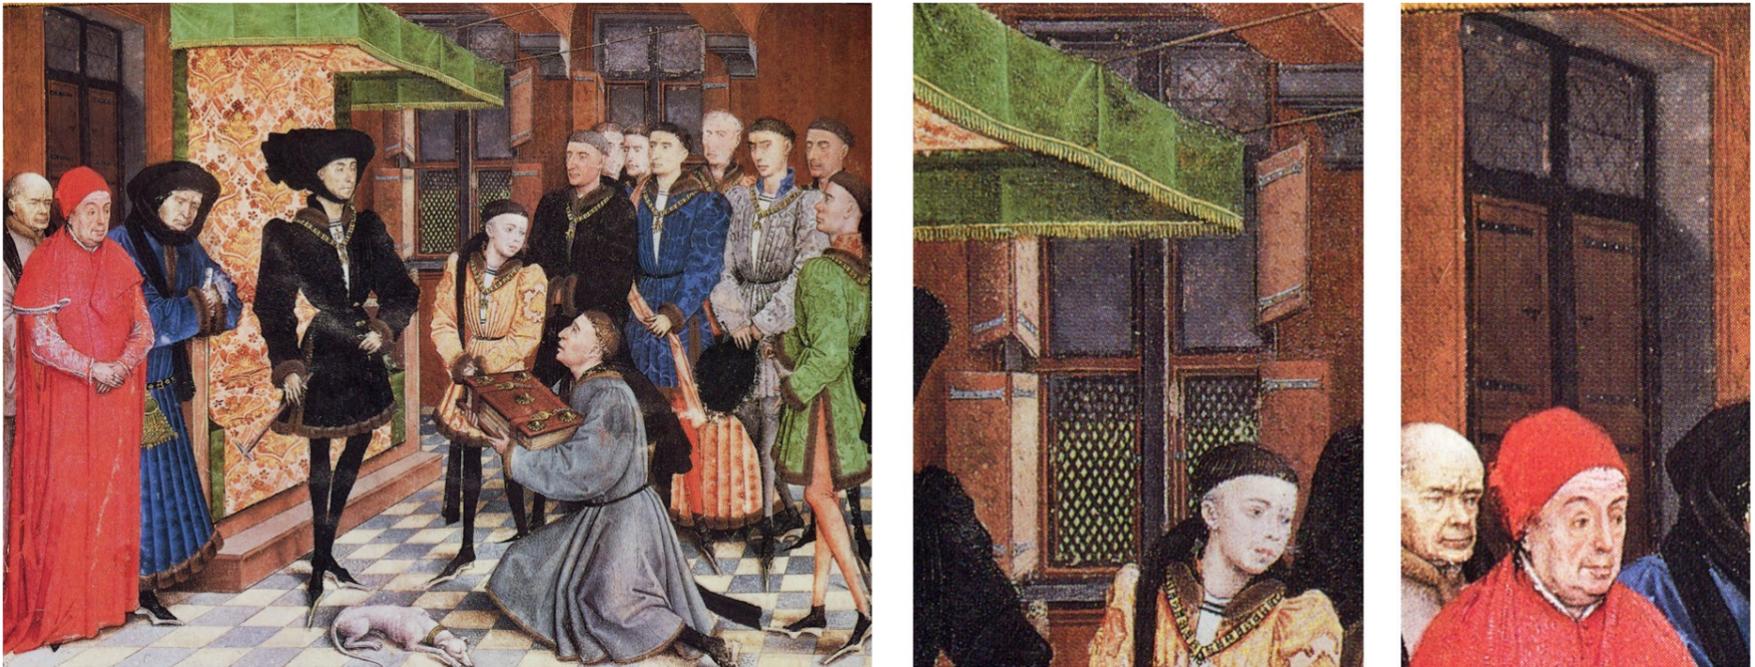
Fig. 26 - Présentation des Chroniques de Hainault à Philippe le Bon, duc de Bourgogne. Jean Wauquelin, Chroniques de Hainault, vers 1448. Miniature de Rogier Van der Weyden. Bruxelles, Bibliothèque royale, Ms 9242.

Ceci étant dit, il nous faut signaler une célèbre et surprenante miniature du milieu du XVe siècle. Il s'agit du frontispice des *Chroniques du Hainaut* représentant Jean Wauquelin offrant son livre à Philippe le Bon (fig.26). A l'arrière des personnages, on aperçoit trois fenêtres et leurs châssis. Les deux du fond sont ouvertes et montrent des vitreries scellées dans les compartiments du haut. Dans ceux du bas, on voit de fins bâtis divisés par une traverse médiane qui ne peuvent guère être assimilés à des vantaux ouvrants au regard de la modestie des montants et traverses périphériques. La fenêtre la plus à gauche de la scène est quant à elle fermée. Ses dispositions sont identiques aux deux précédentes, mais elle permet une observation plus fine des caractéristiques des compartiments du bas. Chaque volet ferme par deux pentures à charnière et par une targette. Par contre, les bâtis périphériques qui les entourent ne montrent aucun organe permettant leur ouverture et leur condamnation. Là encore, leur finesse est difficilement compatible avec une quelconque mobilité, qui d'ailleurs n'aurait qu'un intérêt relatif pour ouvrir des treillis. Tous ces indices portent à croire que l'artiste a reproduit des bâtis dormants encastrés dans les remplages de pierre et limités aux compartiments du bas pour maintenir des treillis. S'il faut être prudent face à ces reproductions dont l'objet n'était pas d'enrichir une encyclopédie des métiers, force est de constater que leur exactitude est rarement mise en défaut. Leurs proportions peuvent parfois être aléatoires, notamment lorsque l'artiste est confronté aux problèmes de la perspective, mais leurs détails sont cohérents. D'ailleurs, on imagine mal un artiste créer de nouveaux modèles de menuiseries de fenêtre. Les représentations quelquefois conventionnelles permettent de penser qu'il pouvait être amené à transposer un modèle d'un édifice à un autre, mais sans aucun doute après une observation fine de ce modèle. Nous ne connaissons malheureusement aucun autre exemple de l'utilisation d'un bâti dormant aussi ancien et encastré dans le remplage de pierre. Toutefois, on peut bien évidemment penser que, si leur développement appartient au deuxième quart du XVIe siècle, leur apparition ici ou là ait été plus ancienne et ait fait l'objet de méthodes plus ou moins rationnelles quant à leur ancrage.

Chaque compartiment de la croisée reçoit un bâti dormant indépendant. Nous avons vu dans le chapitre précédent que cette méthode, peu rationnelle, était peut-être attestée par une miniature (fig. 26), mais le doute subsiste sur l'analyse d'un tel document. Au-delà des problèmes posés par sa fixation au remplage, on voit ici, en section H (fig. 35), les difficultés pour étanchéifier la traverse basse du dormant sur le croisillon en pierre. Il est facile de comprendre qu'un dormant unique recouvrant tout le remplage résout à lui seul ce problème, en attendant la mise au point de la pièce d'appui moulurée. En A (fig. 35 et 36), l'architecte en donne justement un exemple. Profilée plus ou moins en talon, avec en sous face un canal formant un larmier, elle est installée sur un rejingot, c'est-à-dire une saillie de l'appui en pierre qui permet de la rehausser pour assurer son étanchéité à l'eau. Son profil n'a rien à envier à nos croisées d'aujourd'hui. Pourtant, si une exceptionnelle mention d'une pièce d'appui moulurée en bois atteste son emploi dès le début du XVII^e siècle⁴¹, sa généralisation ne débute qu'à la fin de ce siècle et il faut attendre le deuxième quart du XVIII^e siècle pour observer les premiers rejingots. Nous en avons relevé un rare exemple de la première décennie du XVIII^e siècle au château de Magny-en-Bessin (étude n°14018). Il nécessitait d'être amélioré quelque peu, mais l'intention de

Nous reproduisons en marge de notre conclusion une miniature représentant le roi Charles VI (fig. 48). Elle permet d'avoir une idée précise de l'évolution des croisées au début du XVe siècle et de mesurer combien, même chez le roi, elles sont encore loin des techniques rapportées par Viollet-le-Duc. Un relevé d'une des croisées de l'aile Dunois du château de Châteaudun (fig. 47 et 49), édifiée dans les années 1460 par Jean d'Orléans, un des plus grands dignitaires du royaume de Charles VII, mais aussi le demi-frère de Charles d'Orléans constructeur de Pierrefonds, confirme la précision de la miniature. On y voit seulement des volets à lames et des bâtis consolidés par des étriers en fer. Le luxe provenait probablement de l'importance des vitraux, alors que beaucoup se contentaient de simples volets de bois ou de toile cirée pour toute clôture. On gardera également en mémoire la modestie des châssis reproduits par l'artiste sur le frontispice des *Chroniques de Hainaut* alors que le faste de la Cour de Bourgogne au XVe siècle n'est plus à démontrer (fig. 26).

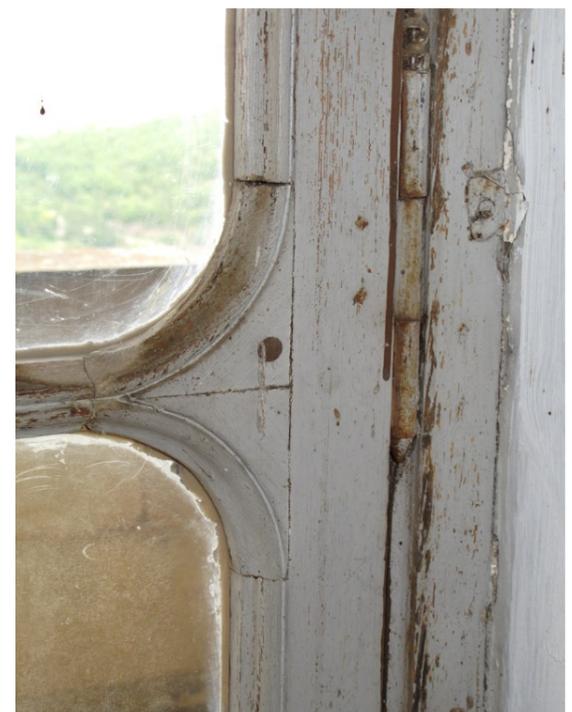
Fig. 27 - Exemple d'oreilles sur un petit-bois d'une croisée du XIXe siècle. Photo A. Tiercelin

Sous la traverse haute des vantaux du bas, les angles intérieurs forment un « bec » qui amortit deux segments de courbe. Cet élément rapporté ou taillé dans la masse est introduit dans la seconde moitié du XVIIIe siècle sur les croisées à grands carreaux et Jacob-André Roubo en donne un exemple dans son *Art du menuisier*³⁷. Cette façon de faire se développera au XIXe siècle sur de beaux ouvrages de menuiserie (fig. 27), mais il est plus surprenant de l'observer sur une croisée de la fin du XIVe siècle.

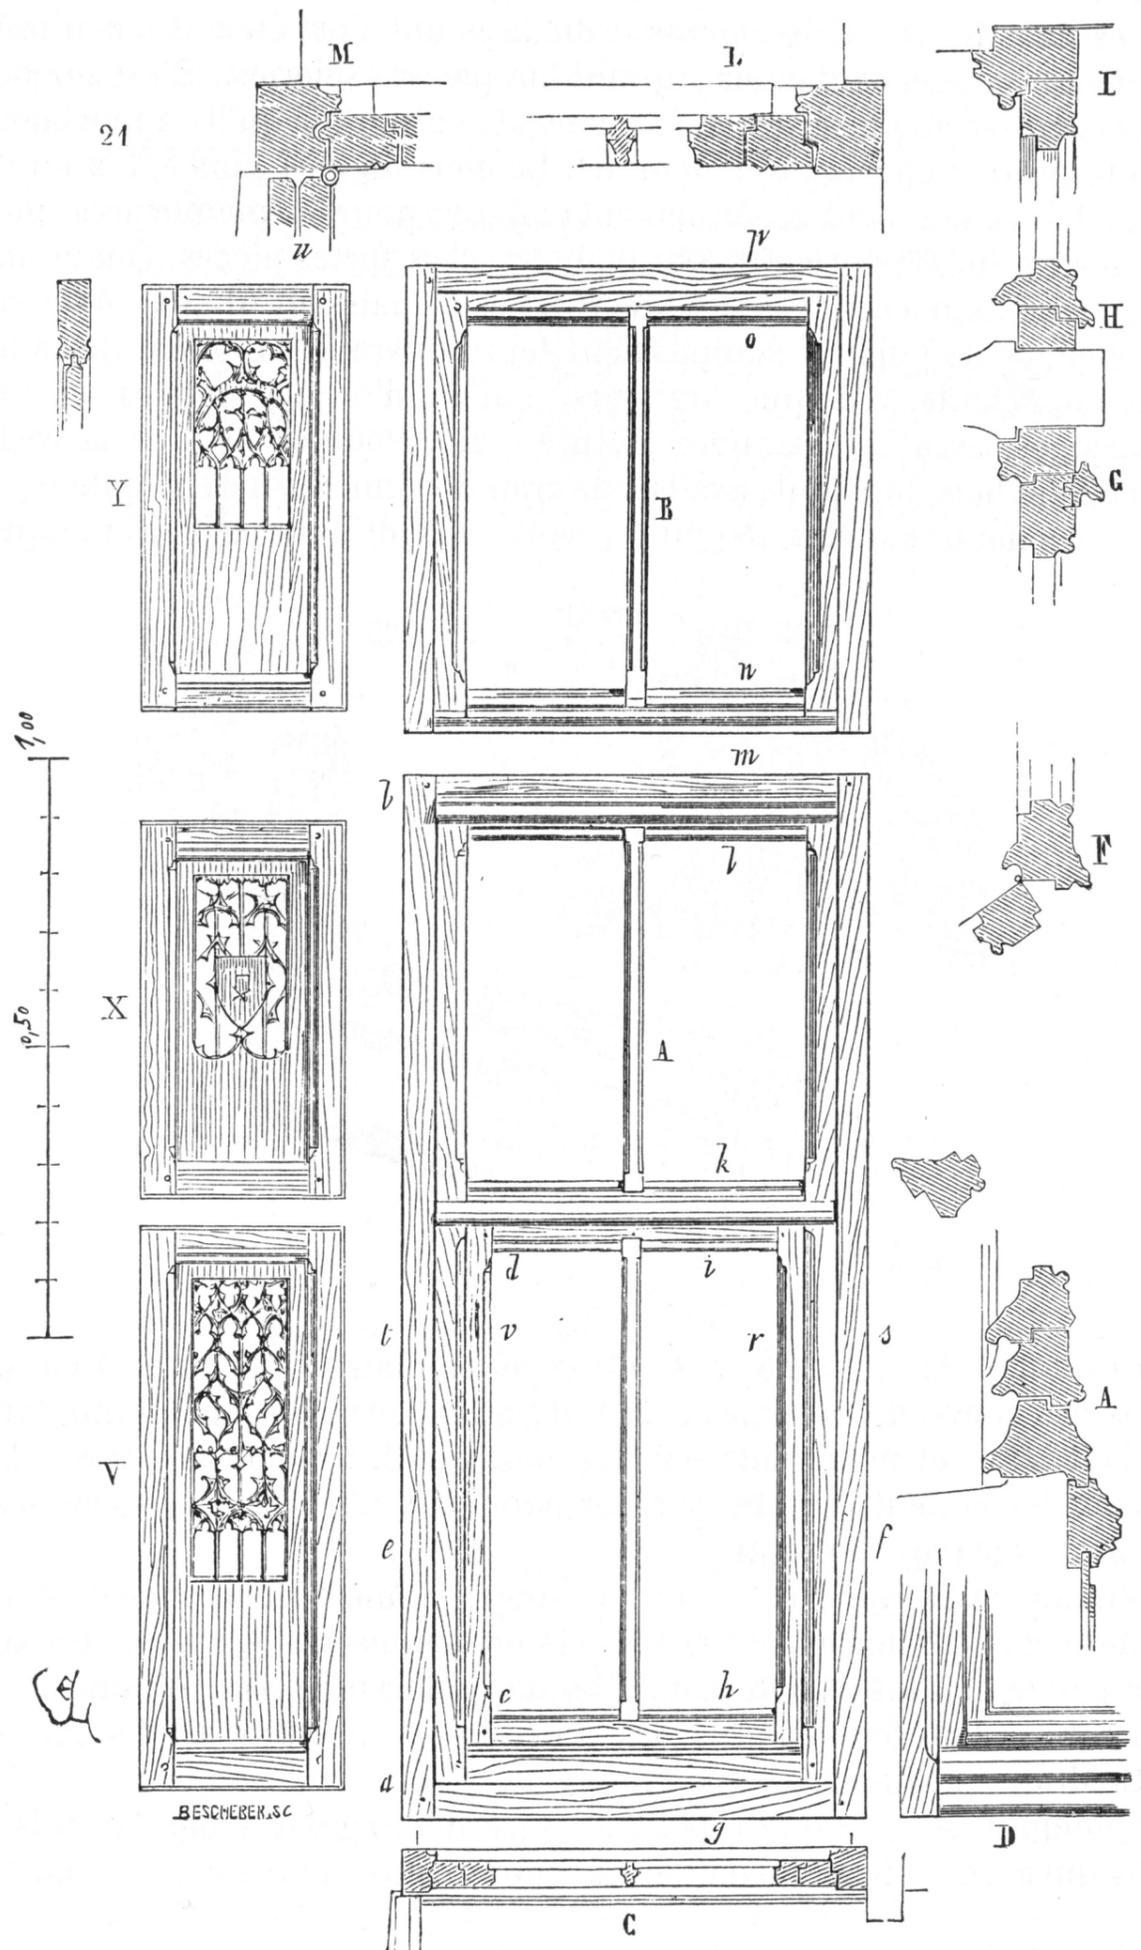
Fig. 35 - Paris, hôtel de la Trémoille. Elévation intérieure des châssis
E. Viollet le Duc, *Dictionnaire de l'architecture*, Paris, 1863,
tome VI, article "Menuiserie", p. 381.

Les châssis de croisée n'étaient point ferrés alors comme ils le sont aujourd'hui au moyen d'équerres entaillées; les ferrures des paumelles, qui quelquefois formaient équerres, étaient posées sur le bois au moyen de clous et d'attaches (mais non entaillées): il fallait donc que les assemblages de ces châssis fussent très-bien faits pour éviter des déformations et les dislocations. Les ferrures entaillées sont une bonne chose, mais les menuisiers s'y fient trop pour maintenir les assemblages ; puis elles contribuent singulièrement à l'extérieur à hâter la pourriture des bois précisément au droit de ces assemblages »⁴⁰.

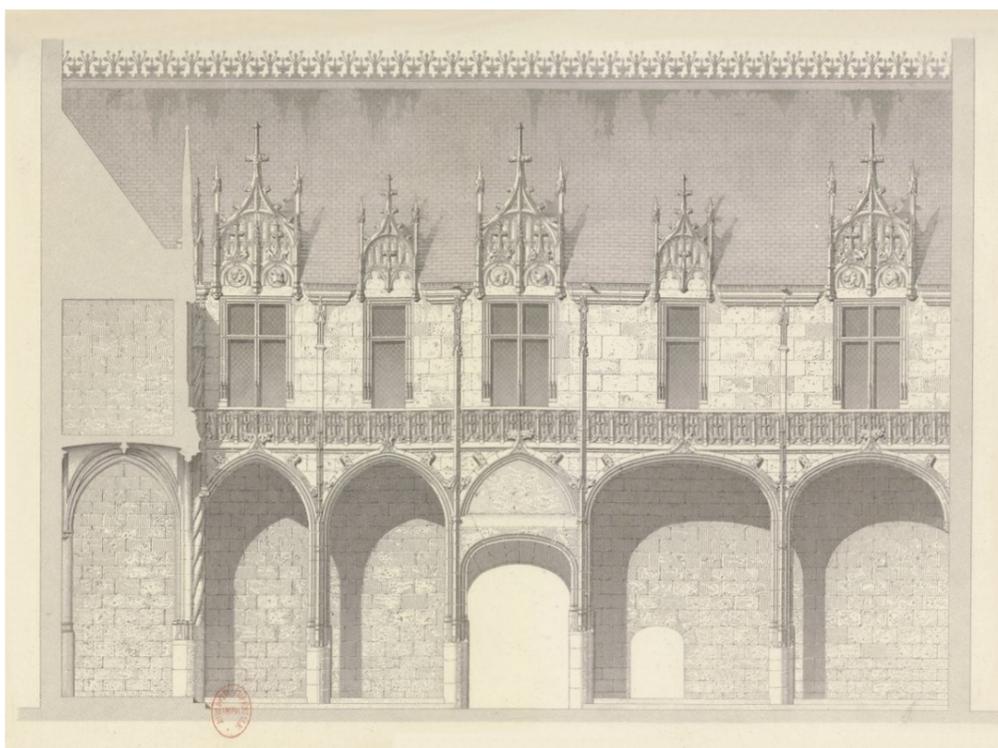
Fig. 41 - Paris, hôtel de la Trémoille.
La façade du portique donnant sur la rue des Bourdonnais.
A. Verdier et F. Cattois, *Architecture civile et domestique au Moyen Âge et à la Renaissance*, Paris, Didron, tome 2, 1857.
Source Gallica.bnf.fr.

L'hôtel de la Trémoille est détruit en 1841. Viollet-le-Duc donne des premiers dessins de restitution de son plan et de ses façades dans le deuxième tome, publié en 1857, de l'*Architecture civile et domestique* de Verdier et Cattois⁵⁰, dont la façade ayant conservé les vestiges relevés par Viollet-le-Duc (fig. 41). Pour cet ouvrage et au vu des dates, l'architecte avait connaissance des croisées qu'il décrit dans son *Dictionnaire de l'architecture*. Pourtant, ses dessins ne montrent que des croisées

Il est aussi surprenant de voir que pour sa restitution des façades de l'hôtel de la Trémoille dans le livre de Verdier et Cattois (fig. 41), publié en 1857, Viollet-le-Duc ne tient pas compte de ses découvertes puisqu'il n'y figure que des croisées simples, sans caractéristiques particulières. Il faut attendre la publication du sixième tome du *Dictionnaire de l'architecture*, en 1863, pour découvrir des châssis très élaborés.

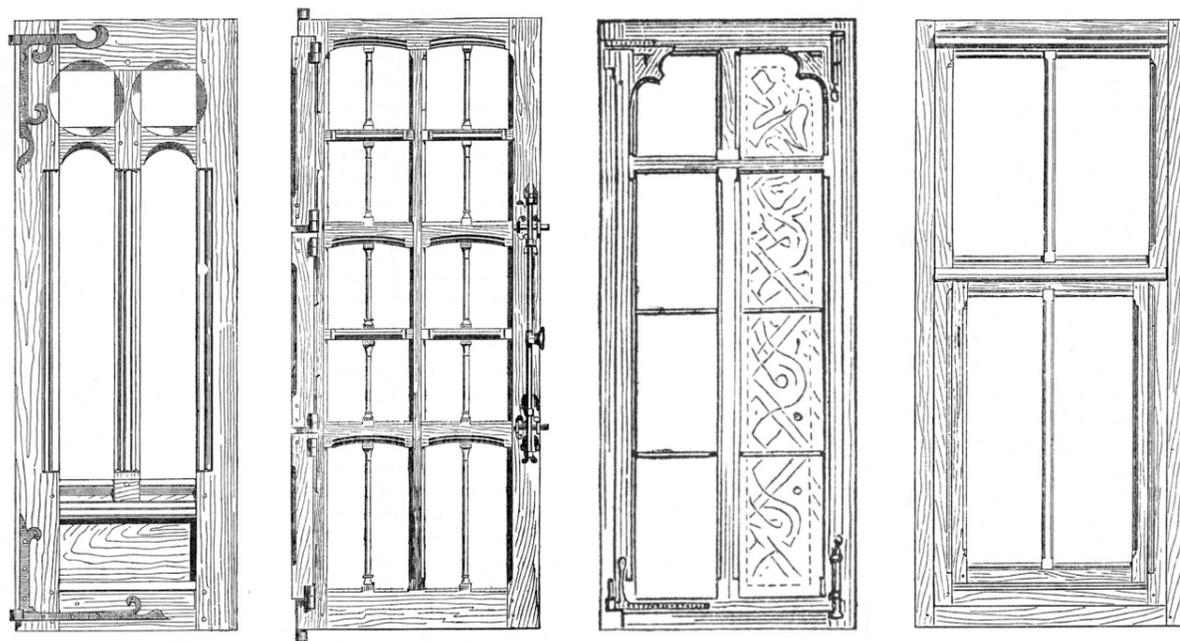
Fig. 43 - La conception des vantaux vitrés.
En 1, tour Bichat à Paris ; en 2, abbaye Saint-Séverin à Château-Landon ;
en 3, château de Pierrefonds ; en 4, hôtel de la Trémoille à Paris.

Nous ne les reprendrons pas de façon détaillée, mais la division de leurs vantaux vitrés par un montant vertical ou par des petits-bois (fig. 43), inutile pour les vitreries mises en plomb et incohérente d'un point de vue structurel puisqu'il interrompt les traverses qui ne peuvent plus jouer pleinement leur rôle, est ainsi surprenante, et ce d'autant plus qu'aucun témoin ne permet de conforter une telle disposition.

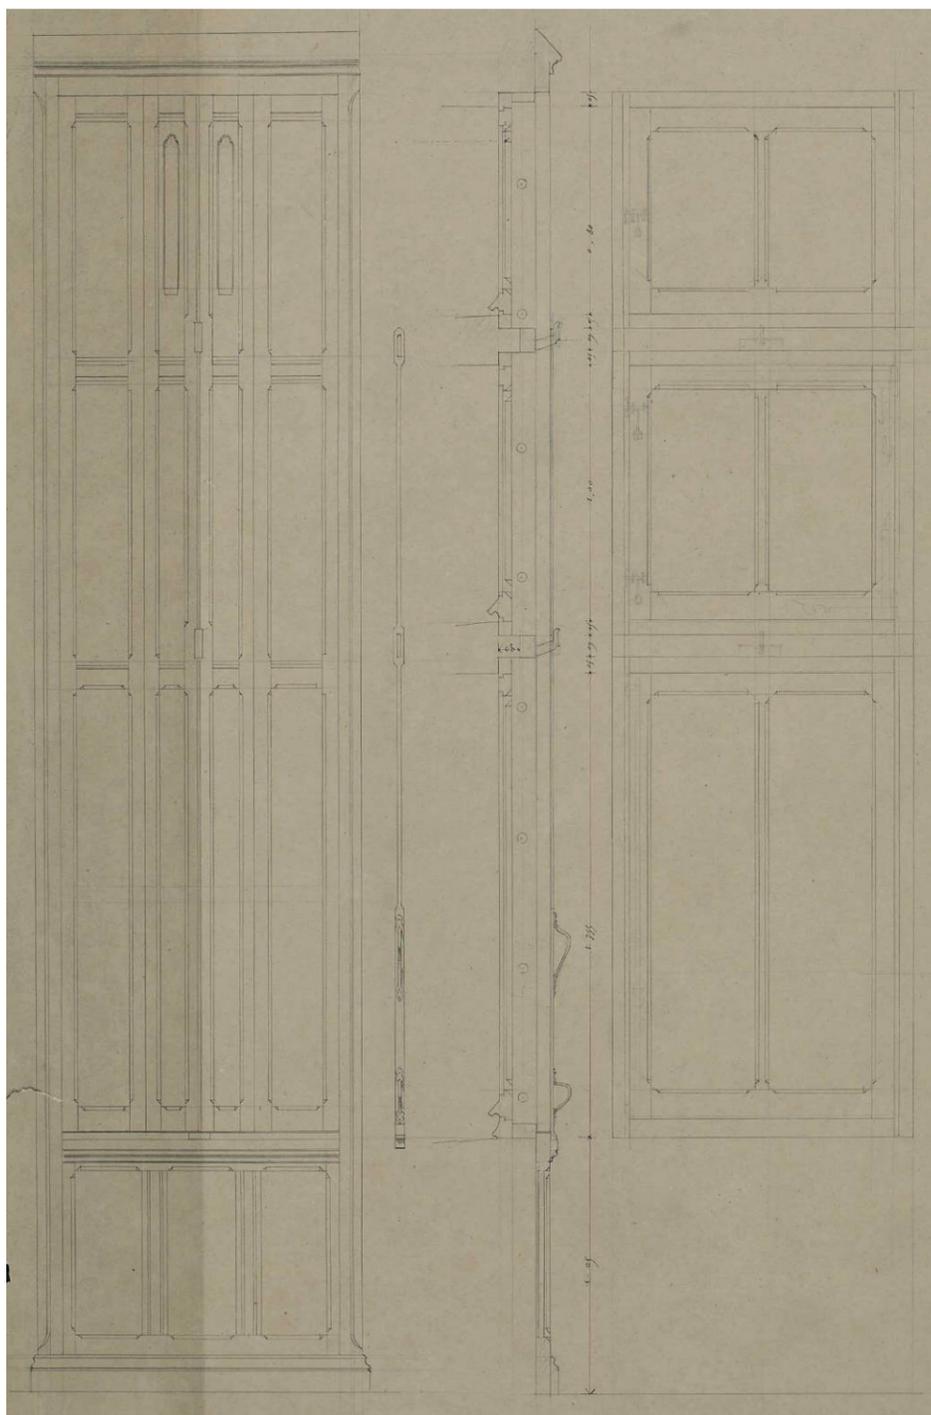
Fig. 46 - Pierrefonds, château – Détail d'un dessin de Viollet-le-Duc pour la restauration d'une grande croisée à deux croisillons (plan non localisé).

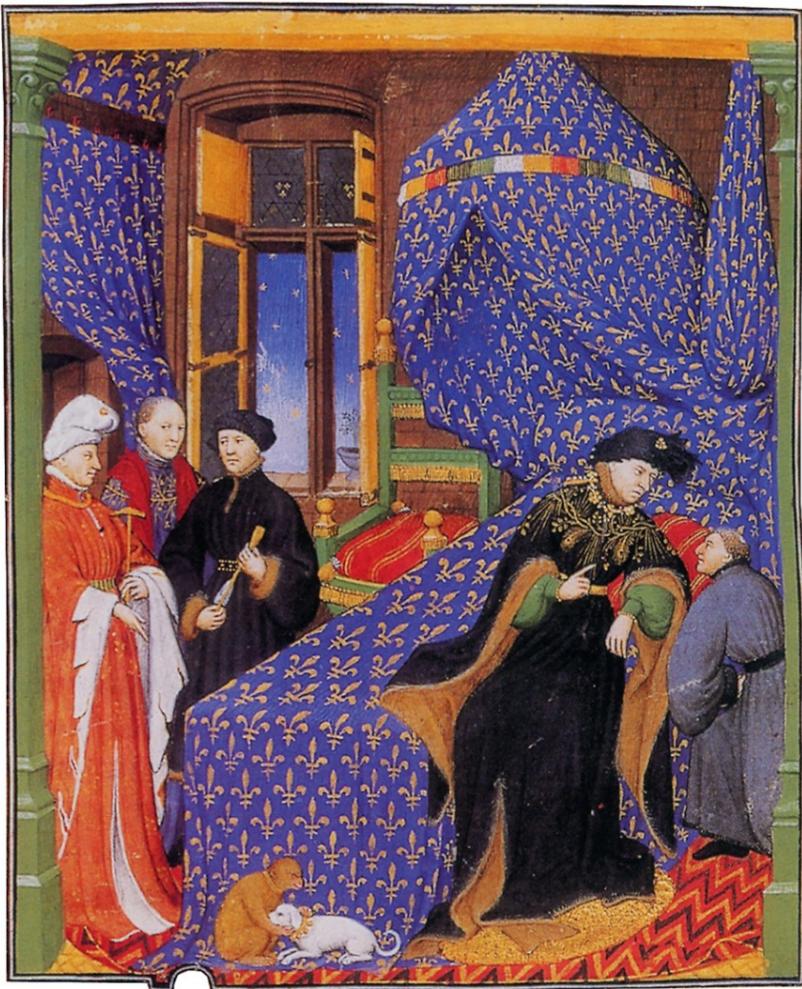
Fig. 48 - Dialogues de Pierre Salmon, Salmon conversant avec Charles VI - Paris, 1411-1413. Genève, BPU, Ms. fr. 165, fol.4.

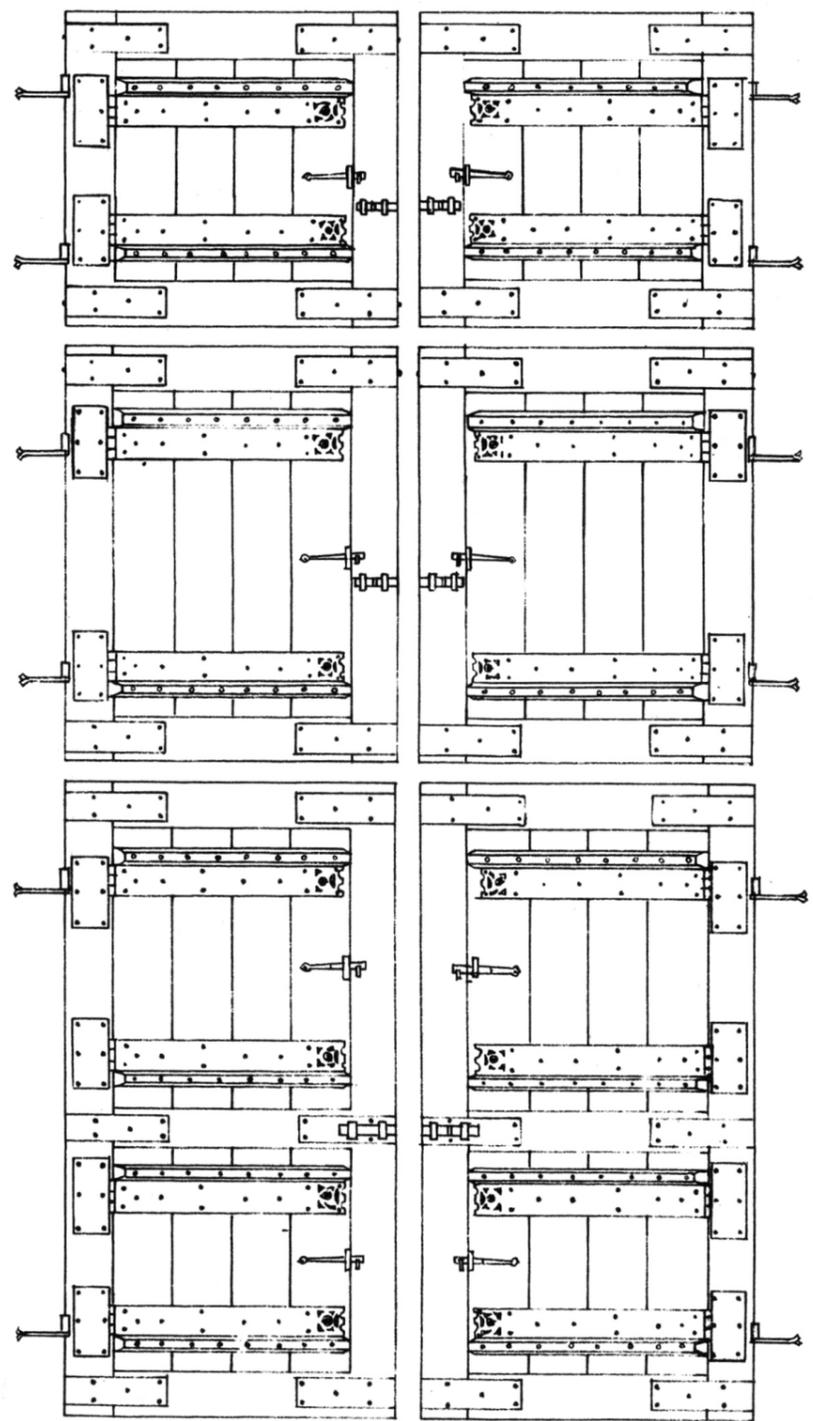
Fig. 47 - Châteaudun, château – Aile Dunois (vers 1465)
Le croisée ne comporte pas de bâti dormant. Ses vantaux vitrés sont occultés par des volets composés de simples planches renforcées par des barres chevillées. Vantaux vitrés et volets ferment par des verrous et des loquets.
(relevé du Centre de recherches sur les monuments historiques M. Mastorakis / R. Renard, 1944, n°1565)
