LES CHÂSSIS DE FENÊTRES

du XVe au XVIIIe siècle

LA FRANCE OCCIDENTALE

3. études thématiques

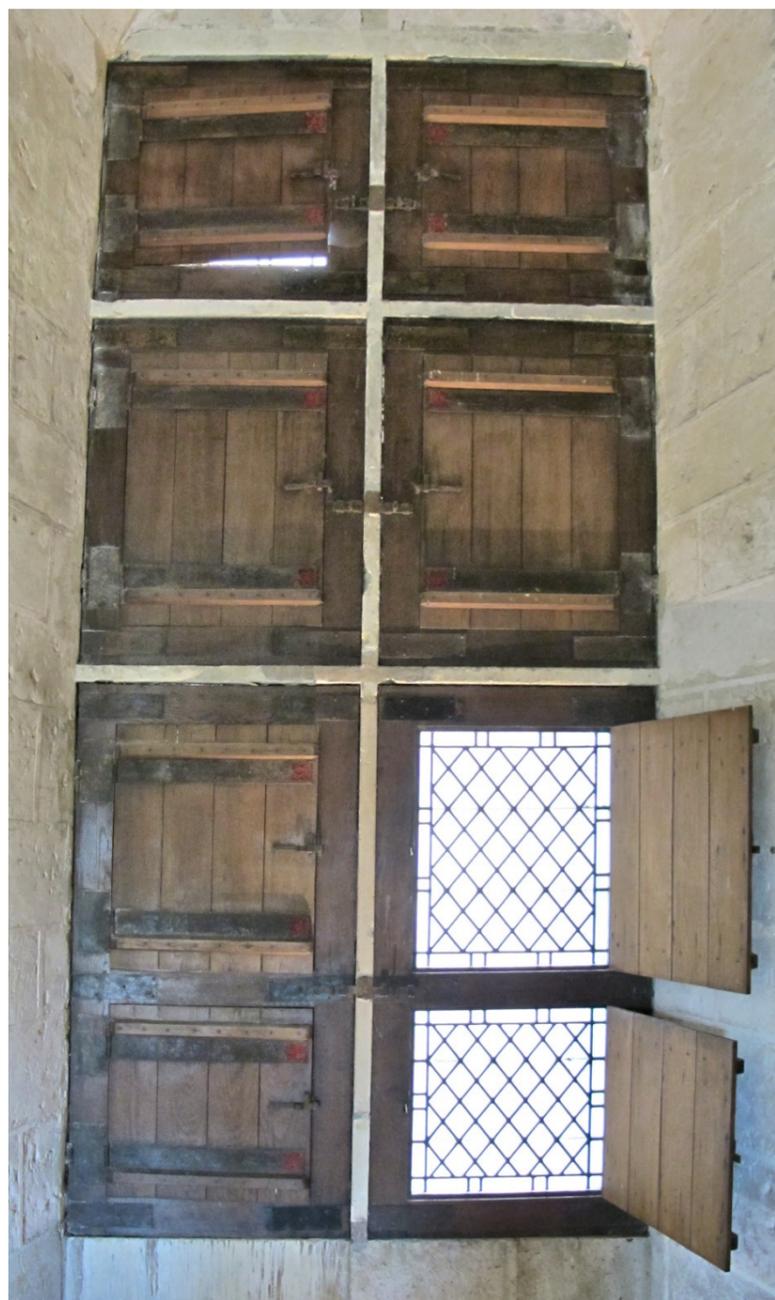
Fig. 49 - Châteaudun, château. Aile Dunois.
Les croisées restituées par l'architecte Jean Trouvelot à partir de 1938 selon le modèle d'origine.
Photo A. Tiercelin

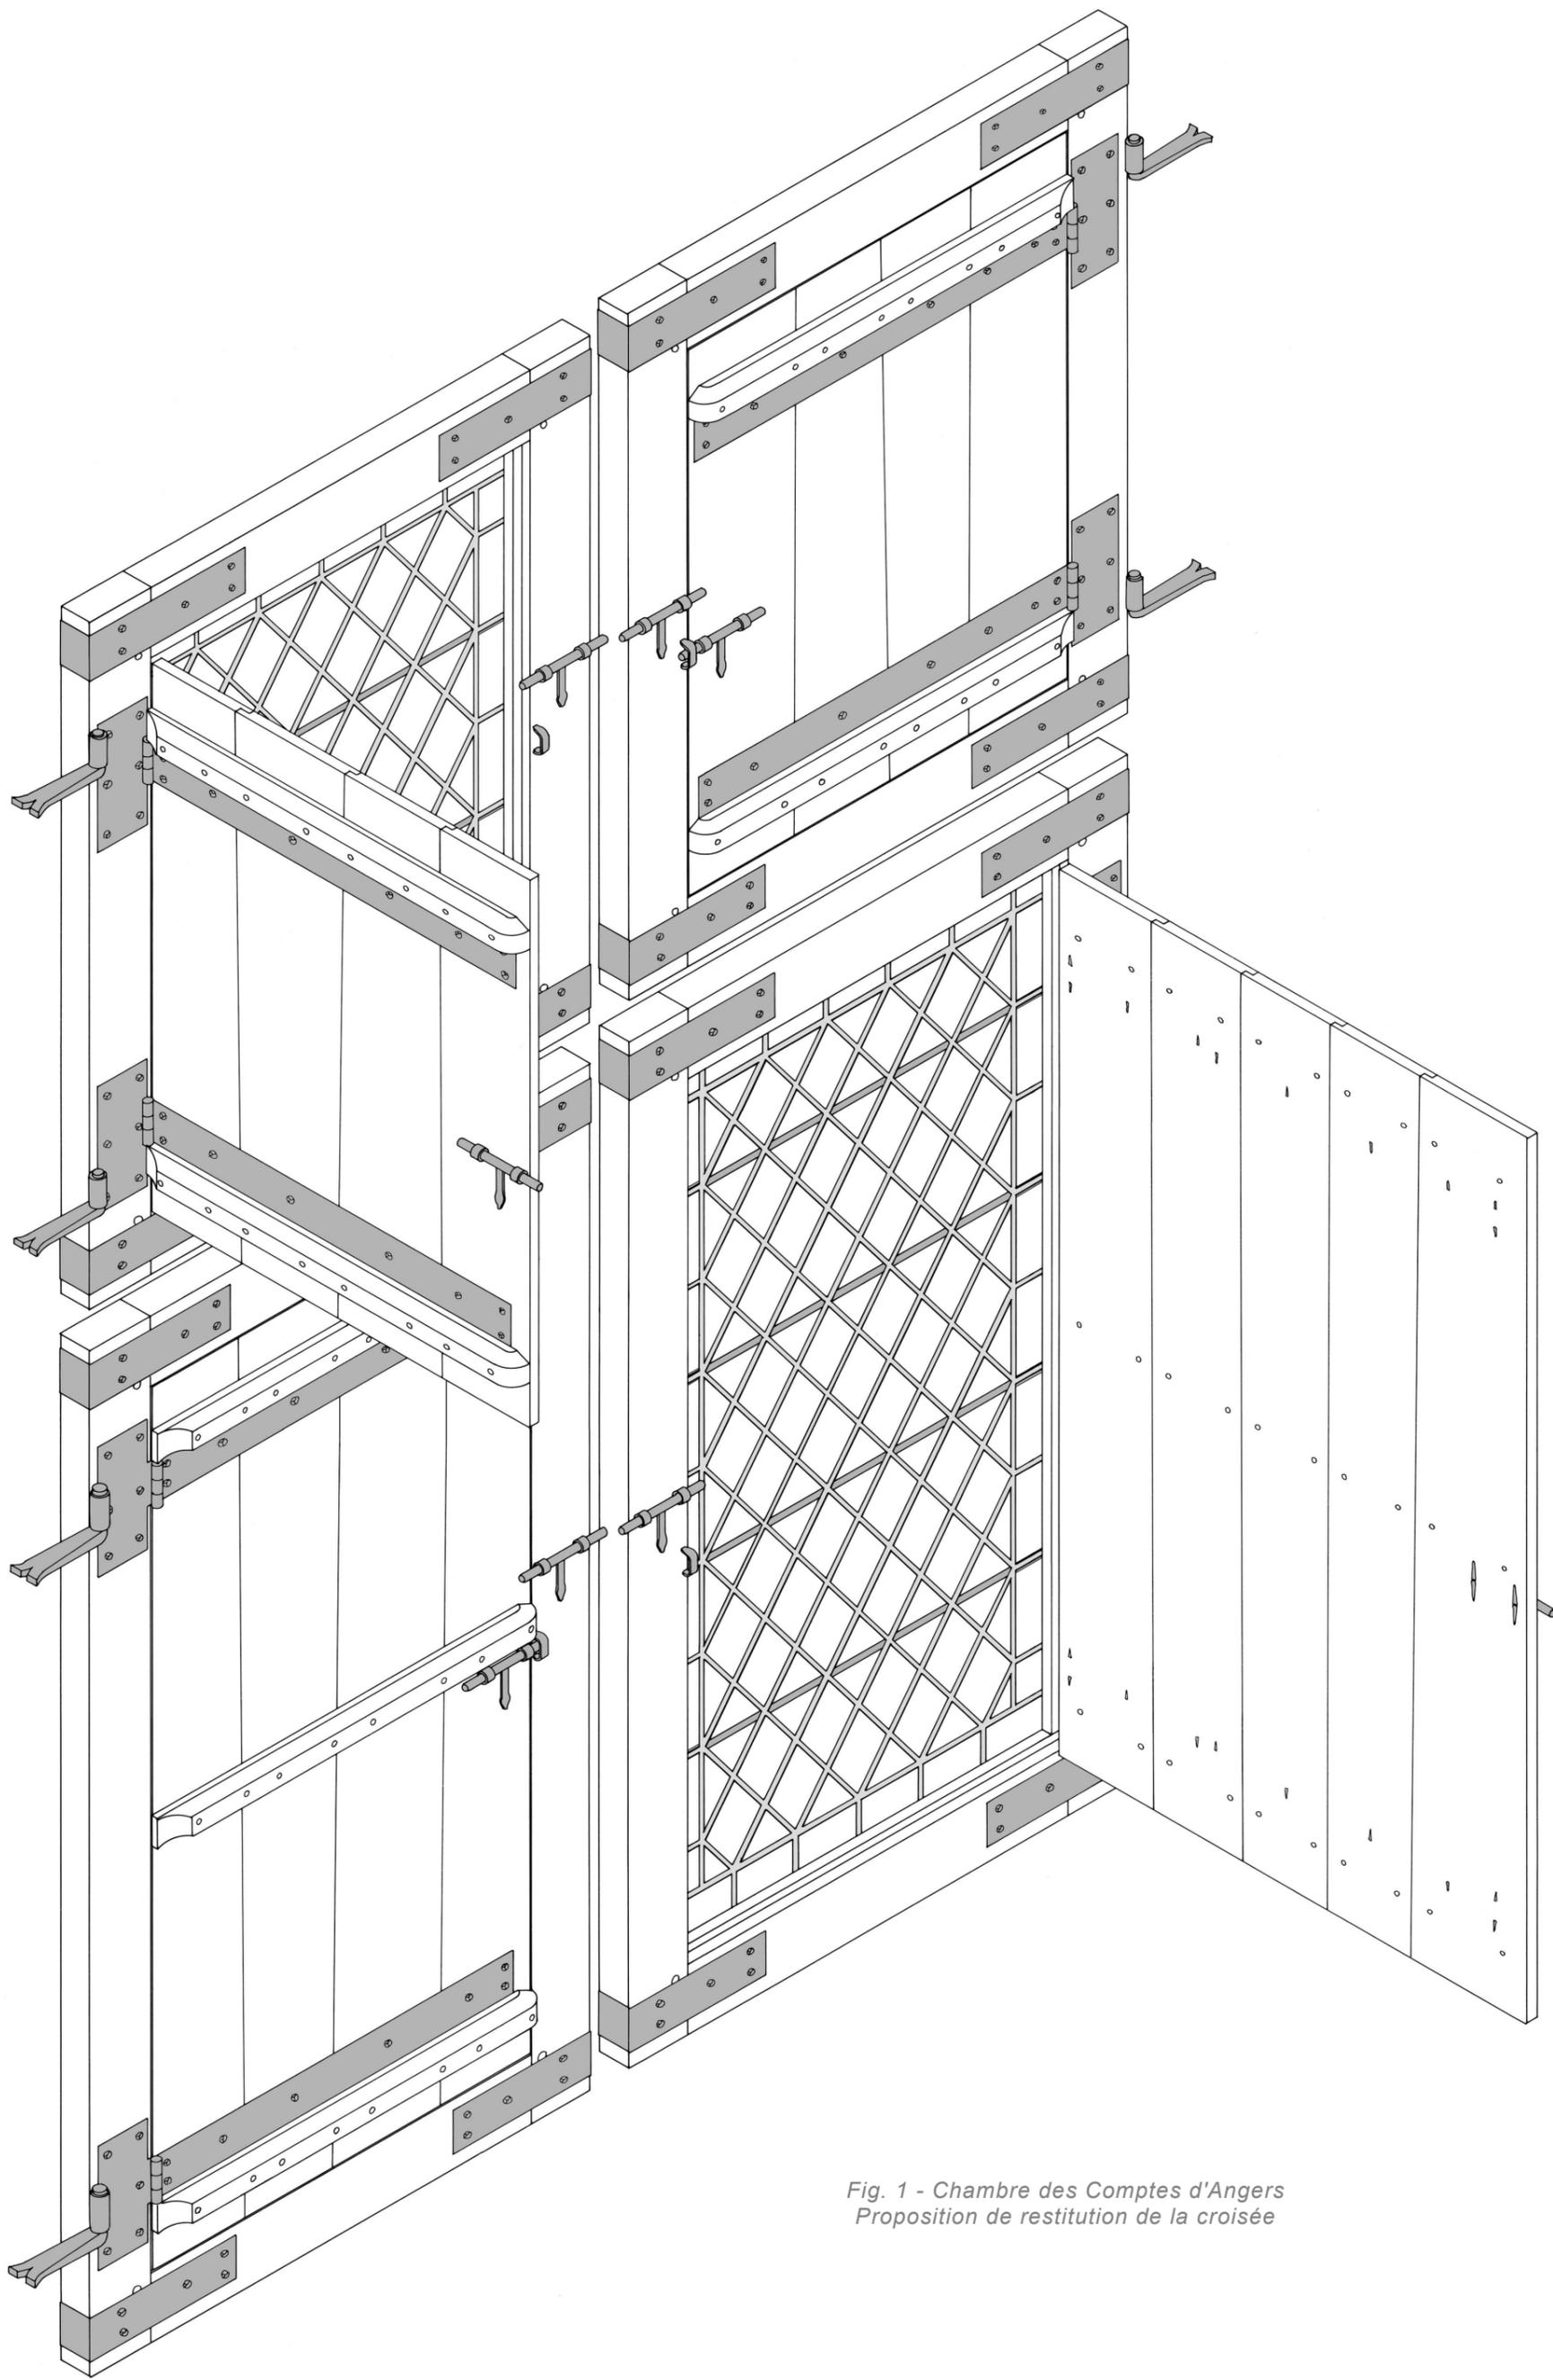
Fig. 1 - Chambre des Comptes d'Angers
Proposition de restitution de la croisée

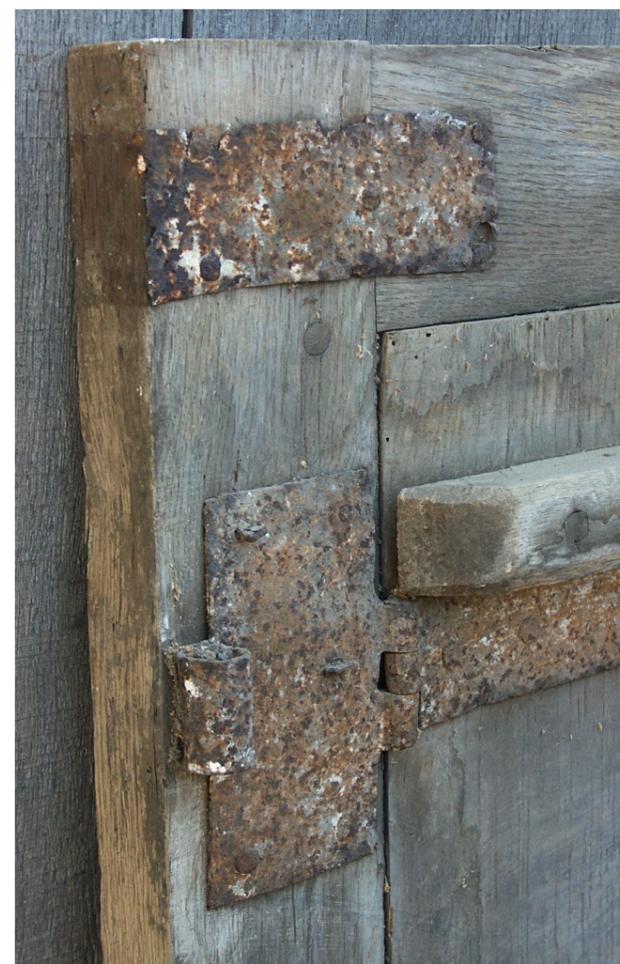
Fig. 3 - Le Guédeniau (Maine-et-Loire)
Logis de Vendanger
Etrier et couplet

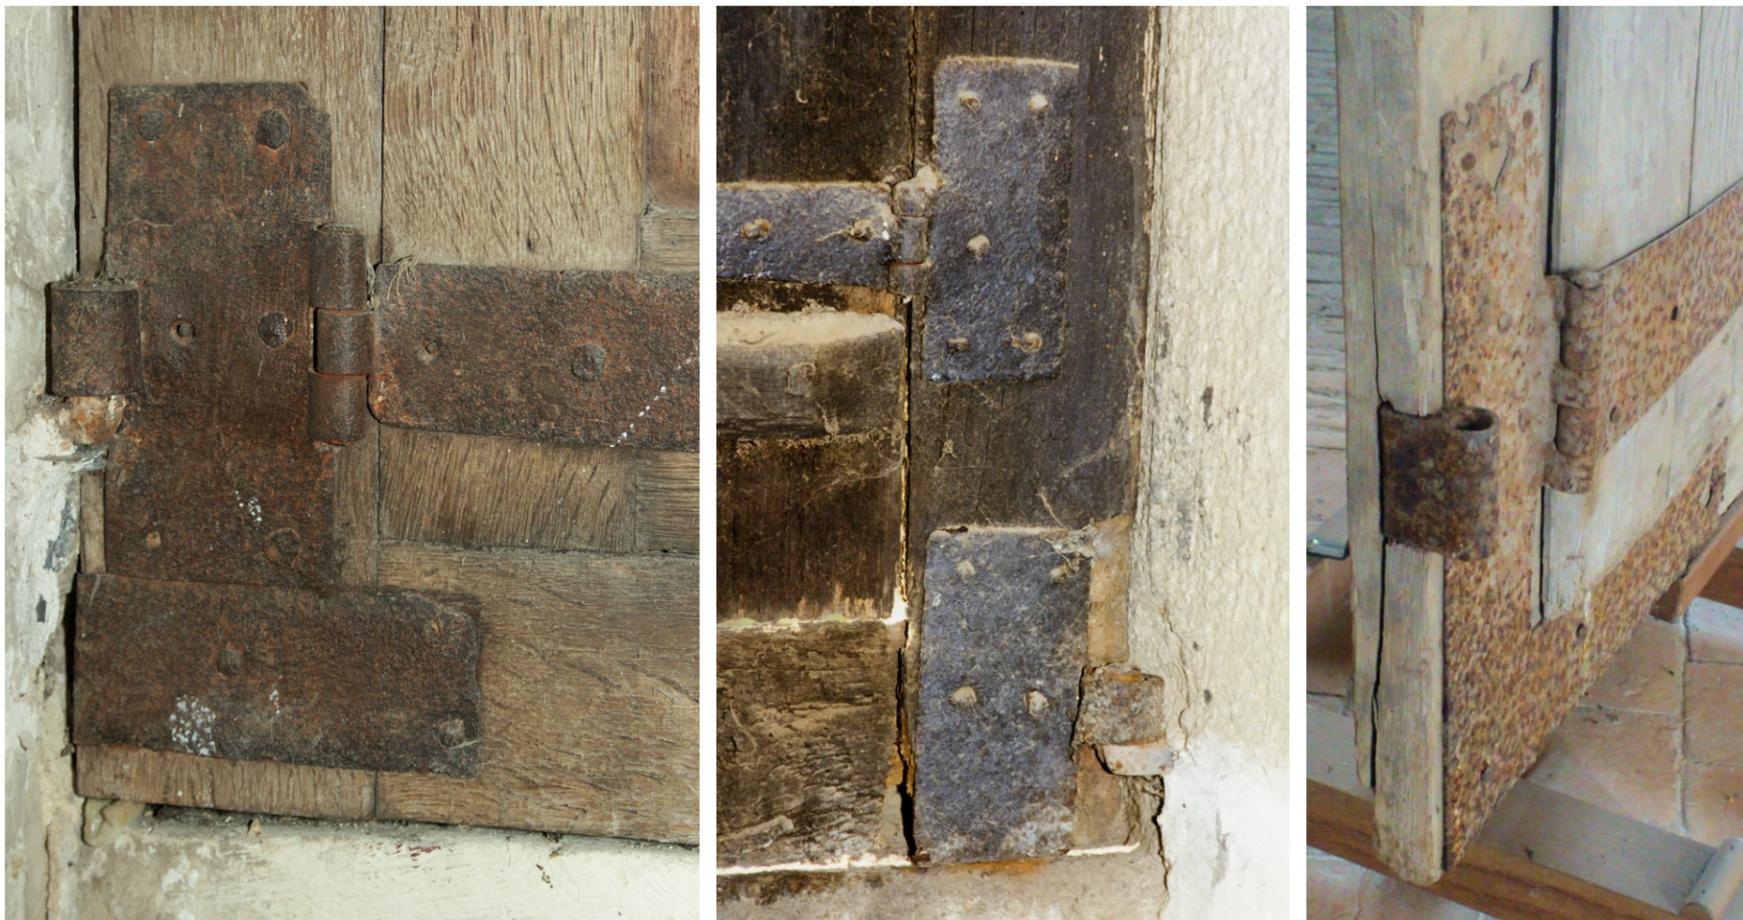
Fig. 4 - Les système de rotation (paumelle et couplet).
 a) la paumelle est associée au couplet en une ferrure unique.
 Vernantes (Maine-et-Loire), logis de Fontaine-Bresson.
 b) la paumelle est autonome du couplet pour être réglée séparément en hauteur.
 Contest (Mayenne), logis du Grand-Poillé.
 c) la paumelle (simple noeud ou vertevelle ?) est dissociée du couplet et fichée dans le montant de l'ouvrant.
 Châteaudun (Eure-et-Loir), château, aile Longueville.

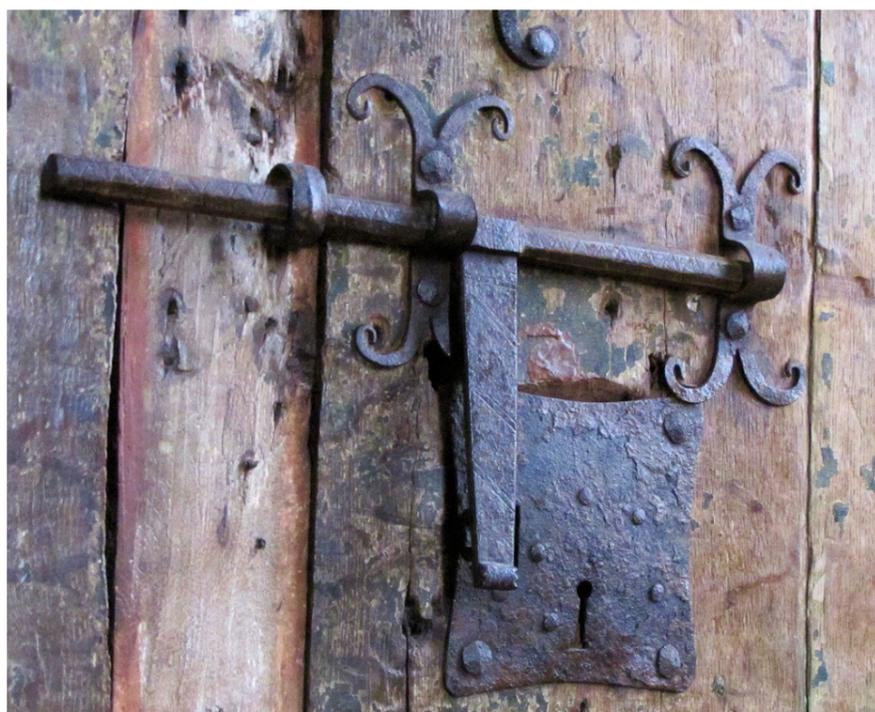
Fig. 6 - Bayeux (Calvados), cathédrale Verrou de l'armoire du Trésor

Pour notre restitution, nous avons choisi uniquement des verrous ronds⁴⁰ qui semblent le premier modèle utilisé, avant le verrou plat. Dans son dictionnaire, Furetière indique que « les anciens verrouils estaient ronds et roulaient dans les vertevelles »⁴¹. Ce sont les modèles utilisés sur les armoires du XIII^e siècle de l'église d'Aubazine et de la cathédrale de Bayeux (fig. 6). Nous les voyons également sur les manuscrits enluminés du XV^e siècle (fig. 9). Les meneaux des croisées montrent souvent des simples trous ronds pour fermer leurs ouvrants (volets ou vantaux vitrés) qui attestent l'utilisation de verrous ronds. On en voit encore de beaux exemples sur des châssis de fenêtre au manoir du Plessis à Marigné-Peuton (Mayenne), sans doute en réemploi, et à l'ancien prieuré Saint-André à Mirebeau (fig. 10 / étude n°86002). Dans ce dernier exemple, la croisée était fermée simplement par quatre volets et quatre verrous ronds. Seuls ceux du haut subsistent, mais le meneau du bas conserve une gâche circulaire métallique qui atteste cette disposition initiale.

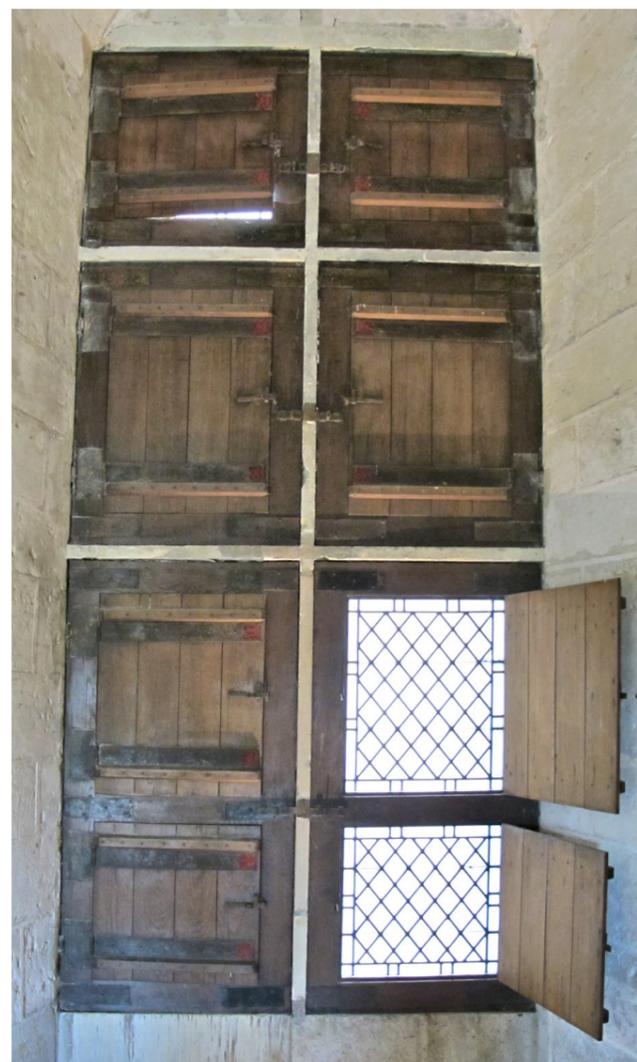
Fig. 7 - Châteaudun, château, aile Dunois. Les croisées restituées par l'architecte Jean Trouvelot à partir de 1938 selon le modèle d'origine.

Dans la seconde forme, ils seraient, comme à Châteaudun, séparés par une traverse intermédiaire, celle-ci étant alors en retrait du nu intérieur pour être couverte par le volet, selon une conception que nous avons observée à partir de la fin du XVIIe siècle dans un manoir de la région de Saint-Lô (étude n°50002). Nous donnons en figure 13 le vantaux vitré de la Chambre des Comptes d'Angers avec une traverse intermédiaire de ce type en pointillés. Elle permet d'avoir deux nouveaux

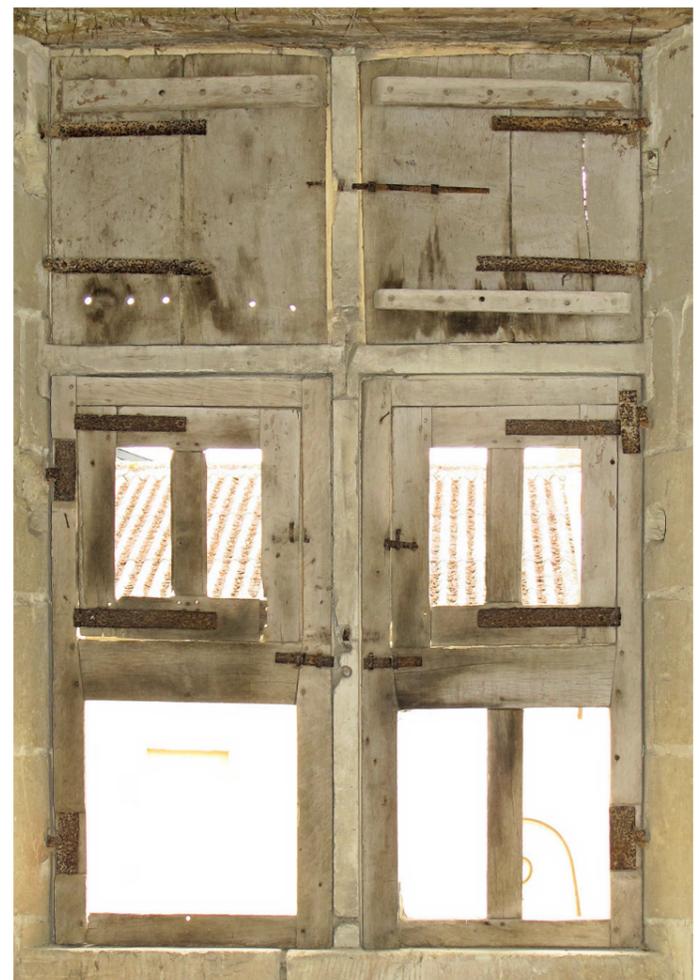
Fig. 10 - Mirebeau (Vienne), ancien prieuré Saint-André

En haut, les volets sont d'origine
En bas, les vantaux vitrés ont remplacé deux volets du même type.

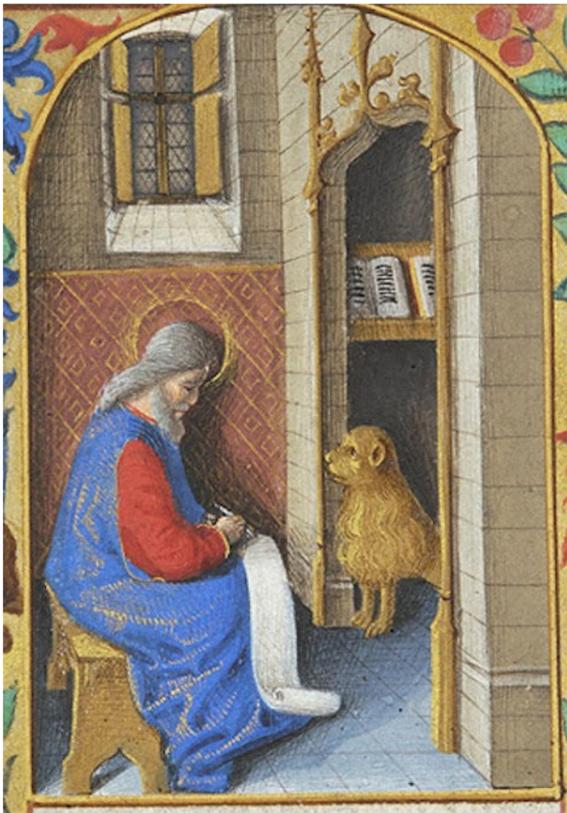
Fig. 11 - Heures à l'usage d'Angers
Angers / Bourges (entre 1465 et 1470)
New York, Morgan Library, Ms. 248, fol. 17v

Dans la première (fig. 1), les vantaux du bas seraient vitrés sur toute leur hauteur, soit 4 pieds, dimension très exceptionnelle et qui rendrait les vantaux peu stables, mais qui pouvait être un peu moins élevée si les vantaux du haut l'était un peu plus. L'iconographie nous en donne de rares exemples (fig. 11 et 12⁵¹). Cette solution, très fragile, avait peu de chance de nous parvenir. Une vitrerie, un peu plus réduite, soit 3,5 pieds de hauteur, était employée au manoir de Verdigné à Avesnes-en-Saosnois à la fin du XVIe siècle (étude n°72002), mais le vantaux était renforcé par un petit soubassement à panneau (exemples de soubassement fig. 10 et 14). A une époque où les vantaux vitrés ne bénéficiaient pas encore d'assemblages traversés, cette technique offrait un bon moyen de les rigidifier. Au XVe siècle, la longueur des assemblages restait limitée. Ainsi, au château de Châteaudun, alors que les montants ont une largeur de 123 mm, les tenons n'ont-ils qu'une longueur de 64 mm. De même, sur un vantaux du dernier quart du XVe siècle du manoir des Cours à Lapenty (étude n°50004), les tenons ont une longueur de 40 à 50 mm pour des montants de 130 mm. Malgré l'importance de leurs montants, ces structures restaient donc particulièrement fragiles.

La question d'une traverse intermédiaire ou non dans les vantaux du bas pour les diviser en deux panneaux vitrés reste également en suspens. Jusqu'à la fin du XVII^e siècle, les vestiges témoignent de l'utilisation d'un volet par compartiment vitré. Les vantaux vitrés les plus hauts sont donc divisés par une traverse intermédiaire pour limiter l'affaissement des vitreries mises en plomb et maintenir leur équerrage. Les quantités de verre et la serrurerie employées pour la croisée de la Chambre des Comptes ne permettaient pas de respecter cette règle. Si l'on exclut l'emploi d'un soubassement à panneaux, voire d'une traverse basse plus haute pour faire le même office, les vantaux pouvaient n'être constitués que d'un simple cadre (fig. 1) au risque de les voir s'affaisser, ou d'un cadre divisé par une traverse intermédiaire en retrait pour laisser la place au volet (fig. 13). Cette dernière solution, parfaitement rationnelle, n'étant attestée par aucune source avant la seconde moitié du XVII^e siècle, nous privilégions le bâti simple tel qu'il est représenté sur les figures 11 et 12.

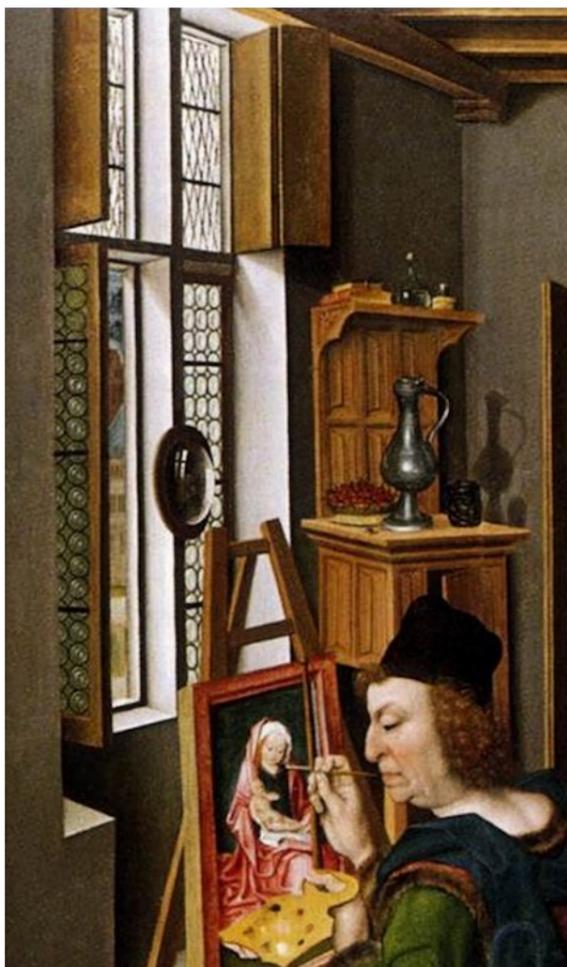
51 Fig. 12 : nous ignorons les techniques utilisées sur les châssis reproduits par ce peintre allemand né à Wesel, mais en Flandres, les châssis ont adopté au moins dès le XVIe siècle des assemblages traversés qui auraient sans doute pu permettre l'utilisation de châssis aussi grands sans renfort intermédiaire.

Fig. 12 - Derick Baegert. Saint Luc peignant
la Vierge et l'Enfant Jésus (détail)
Vers 1490
Musée de Münster

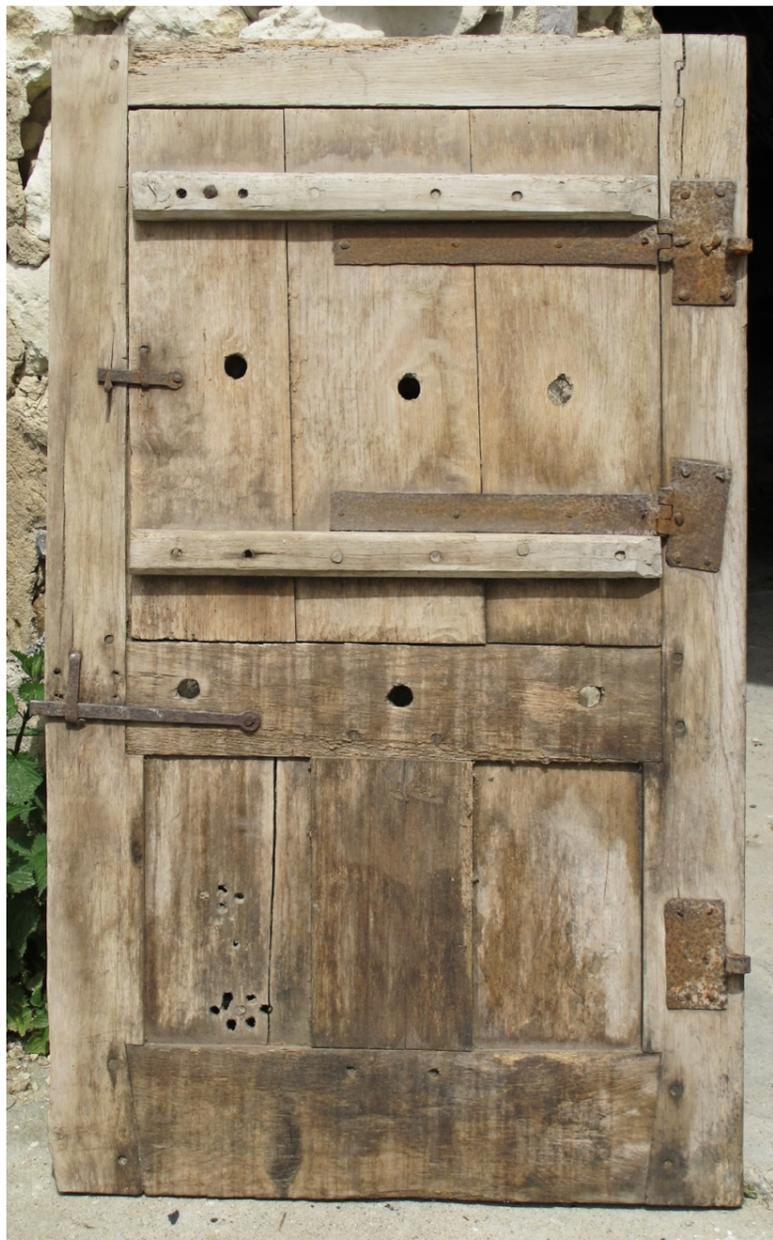
Fig. 14 - Bocé (Maine-et-Loire), manoir de Valette
Volet de planches fermant le compartiment vitré du vantail
consolidé par un soubassement à panneaux

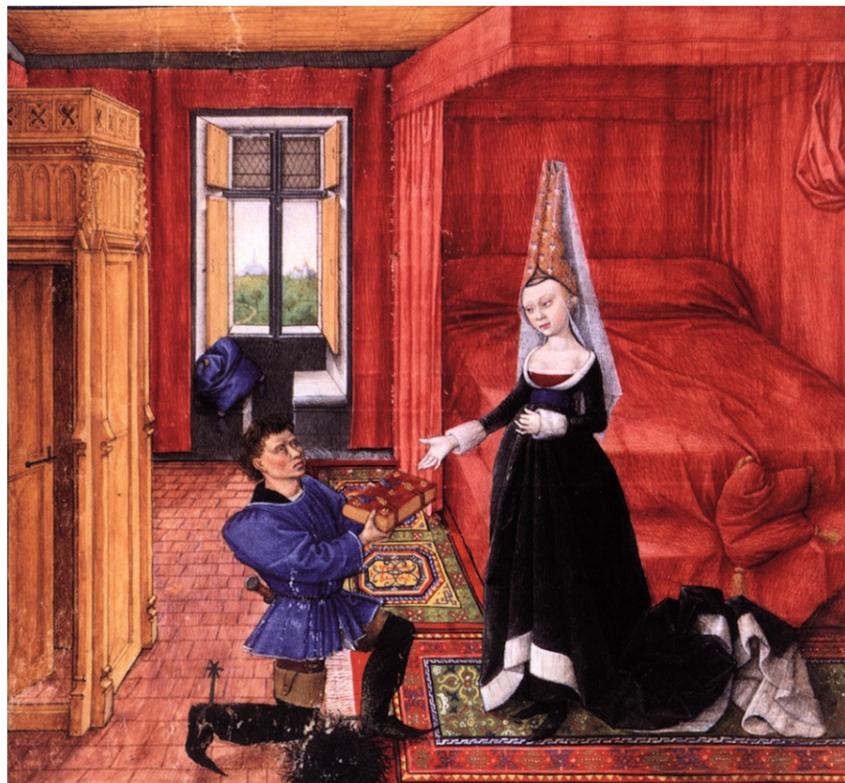
Fig. 15 - Boccace. La Théséide
La remise du livre
Provence / Anjou (vers 1460-1470)
Vienne, Bibliothèque nationale d'Autriche, Ms. 2617, fol. 14

l'iconographie du XV^e siècle nous montre essentiellement des croisées vitrées en partie haute et les traces de rainures laissées par les vitreries scellées dans les fenêtres attestent cette disposition générale (fig. 8 et 15). Bien que les dimensions des compartiments du haut d'une croisée puissent varier dans des proportions importantes, on peut admettre que dans une baie moyenne leur surface était de l'ordre de 5 à 6 pieds. Un charpentier était payé 3 sous à 3 sous et demi par jour, alors qu'un manœuvre ne gagnait que 20 deniers, soit 1 sous et 8 deniers. Il aurait donc fallu à un charpentier, payé en moyenne 3 sous par jour, de 13 à 16 jours de labeur pour s'offrir ce matériau en Anjou où le prix est particulièrement élevé. Bien qu'ici le prix du verre soit plus élevé qu'à

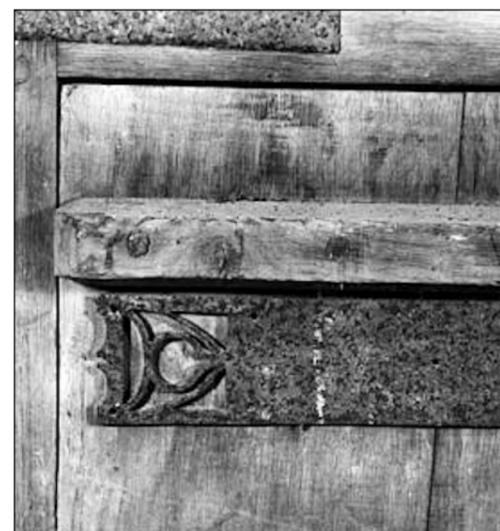
Fig. 16 - Châteaudun, château,
aile Dunois.
Seuls les abouts de pentures sont
décorés
Médiathèque de l'architecture et du
patrimoine
Photo D. Bontemps (cl. MH 329273)

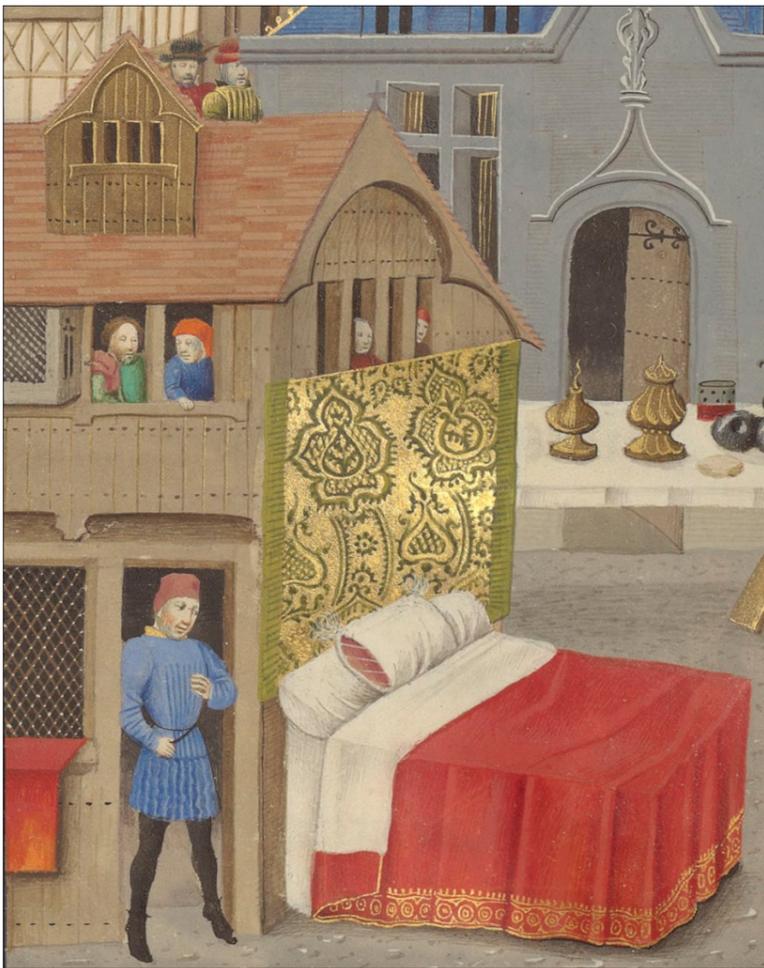
A côté de ces petites cages treillissées, les miniatures montrent des ouvrages plus importants dont l'échelle de reproduction peut prêter à confusion. Sur le ms. 2644 (fig. 8), la structure charpentée avec ses consoles soutenant un plancher et la couverture en ardoise apparentent cette construction plutôt à une logette dans laquelle on pénètre, malgré sa hauteur réglée sur celles des fenêtres voisines.

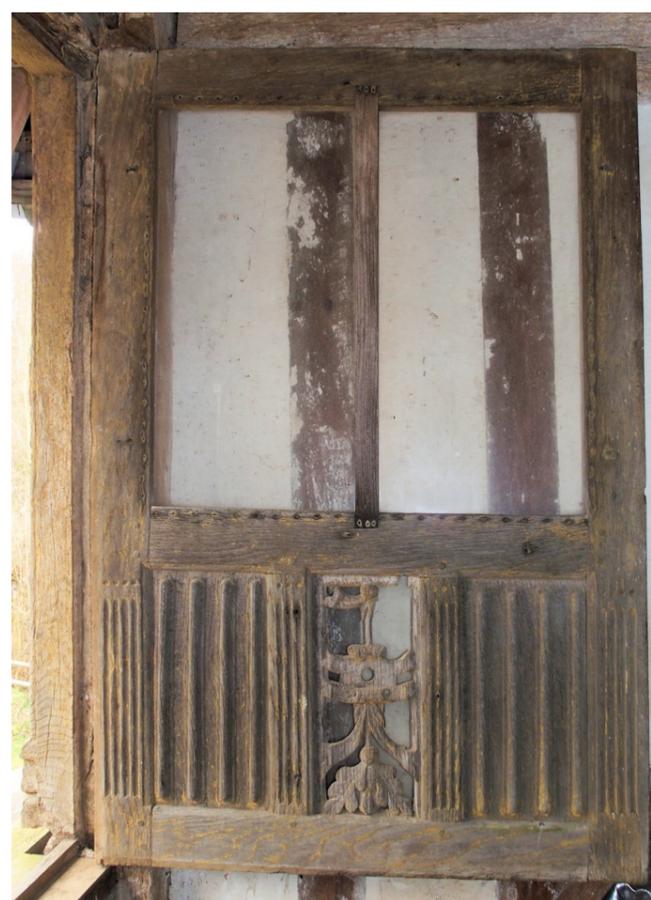
Fig. 1 - Saint-Gatien-des-Bois (Calvados)
Manoir du Vilambert.
Châssis garni de toile (le petit-bois vertical a été ajouté)

Si nous n'avons plus d'exemples pour les périodes les plus hautes, un beau témoin du XVI^e siècle montre sans équivoque l'emploi de toiles et permet de définir les premiers éléments de leur mise en oeuvre. Il s'agit de deux châssis d'une lucarne du manoir du Vilambert à Saint-Gatien-des-Bois (fig. 1 et étude n°14016). Habituellement, ces châssis sont pourvus d'une petite feuillure extérieure destinée à recevoir une vitrerie mise en plomb. Au Vilambert, le menuisier a laissé une arête vive sur les champs des deux châssis qui empêche toute utilisation d'une vitrerie. On observe également que les quatre rives des compartiments sont parcourues par des clous régulièrement espacés d'un pouce qui les ont grandement altérées par leur oxydation (fig. 2).

Au vu de ces informations, on peut admettre que les deux méthodes étaient utilisées. Les châssis de toile ou de papier pouvaient donc être conçus de la même façon et dépourvus de feuillures. Si les châssis de lucarne du Vilambert trahissaient parfaitement leurs dispositions initiales (fig. 1), nous avons retrouvé trois autres exemples de bâti de ce type où elles étaient plus difficiles à établir : deux du deuxième quart du XVI^e siècle dans les régions de la Flèche (fig. 12, étude n°72009) et de Flers (fig. 13, étude n°61002) et un de 1570 à Gourhel (fig. 14, étude n°56004). Aucun n'avait de trace de fixation d'une toile clouée. Le grand format des vantaux étudiés en 1996 à Gourhel a pu nous faire penser qu'ils avaient été installés pour agir sur la ventilation ou l'éclairage de la pièce, voire déjà pour recevoir une matière translucide non identifiée. Si cette possibilité avait un sens à Gourhel, elle n'en avait plus guère dans les deux autres cas. Les petits vantaux fermés par des volets dans les compartiments du bas des fenêtres n'auraient eu en effet qu'un faible impact sur ces deux fonctions. Il faut plutôt rapprocher ces trois exemples de l'illustration d'un manuscrit du XVI^e siècle (fig. 15) où l'on observe que la croisée est fermée par des vitreries mises en plomb dans ses compartiments du haut et par une matière semblable à une toile ou un papier dans ses compartiments du bas.

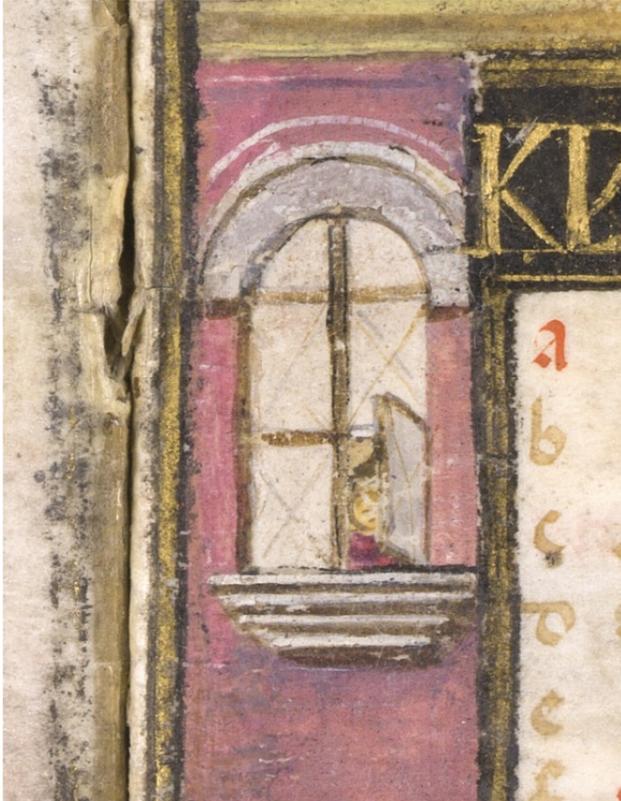
Fig. 4 - Châssis de toile ou de papier
Heure à l'usage de Rome (fin XVe s.)
Paris, château de Chantilly, Ms 83, fol. 2 (détail)
Source bvmm.irht.cnrs.fr

Bien qu'elles nous éloignent de notre ère d'étude, les représentations des fenêtres italiennes des XVe et XVIe siècles restent quant à elles compréhensibles (fig. 4, 7 et 8). La matière translucide est fixée sur une grande paroi placée à l'extérieur qui ferme toute la fenêtre. Elle ouvre vers l'intérieur ou l'extérieur. La peinture de Caravage dans l'église Saint-Louis-des-Français à Rome montre parfaitement cette disposition. Ces fenêtres étaient toutefois fermées principalement par de simples volets de bois, comme on en voit encore de beaux exemples au palais Altemps de la même ville (fig. 16). Les éventuelles clôtures de papier ou de toile n'étaient donc pas tributaire d'une division de la baie en compartiments.

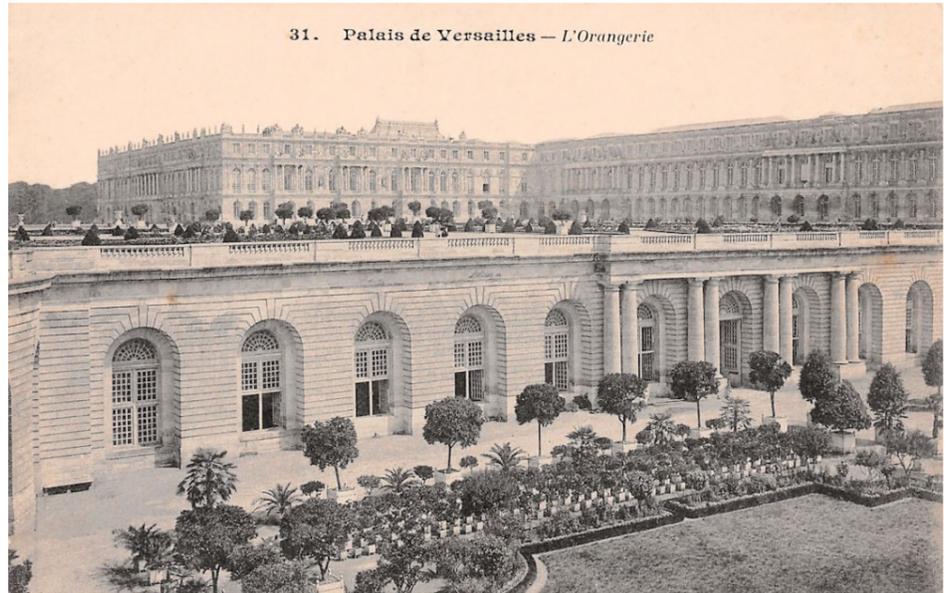
Fig. 9 - Versailles, l'Orangerie au début du XXe s.
Carte postale Edia (Versailles)

Si nous n'avons pas de témoin mis en œuvre, nous avons heureusement la chance de disposer d'une source écrite précise qui permet de comparer le travail attendu du menuisier et sa réalisation. Il s'agit des monumentales croisées de l'Orangerie de Versailles (fig. 9) pour lesquelles nous disposons d'une part, des prescriptions de 1684 de la Surintendance des Bâtiments du Roi destinées à établir les soumissions des entrepreneurs²⁵, et d'autre part de leur réalisation (fig. 10 et 11)²⁶, celles-ci étant toujours en place. La description détaillée concerne les grandes portes, mais à quelques détails près la fabrication des croisées est la même. Ces croisées, qui permettent de réguler la température de l'orangerie, doivent ainsi être constituées de « doubles châssis, ouvrans et fermans chacun à quatre jours, dont ceux du côté de dehors seront à carreaux de verre en leurs faces dudit côté de dehors, et de carreaux de papier en leurs autres faces du côté de dedans, et les autres châssis qui seront en dedans, aussi à carreaux de verre par les côtes du dedans des Orangeries, et à carreaux de papier par dehors vers les autres châssis ». Pour les châssis extérieurs, il est prévu que « les châssis à carreaux de verre et papier [...] des costez de dehors » seront constitués d'un bâti dans lequel « seront assemblez les montans et traverses des petits bois à pointes de diamans, lesquels seront ornez d'un gros rond et d'un fillet avec son grand carré pour porter le verre y observant toutes les plaintes élégies dans le mesme bois et non rapportées, et par le derriere feront aussi observées de grandes feuillures pour mettre le papier ». Du côté intérieur, « les quatre autres châssis à carreaux de verre et de papier ouvrans et fermans des costez de dedans » recevront des petits-bois de « trois pouces de largeur et deux pouces et demy d'épaisseur assemblez à tenons et mortaises, dans lesdits battans et traverses observant à tous lesdits bois les feuillures des deux costez comme elles sont marquées par les susdits profils, pour y placer les carreaux de verre aux costez de dedans et y coller les carreaux de papier aux costez de derriere ». Le relevé en coupe du Centre de recherches sur les monuments historiques (fig. 11) permet de comprendre parfaitement le travail demandé aux menuisiers et la conception très particulière de ces croisées hors du commun. S'agissant plus particulièrement de la fixation du papier, la présence d'une feuillure est confirmée dans laquelle il est collé. Le carreau de papier était-il renforcé par un tasseau cloué au risque nous semble-t-il de le fragiliser ? C'est possible dans le cas présent, les papiers étant protégés des intempéries.

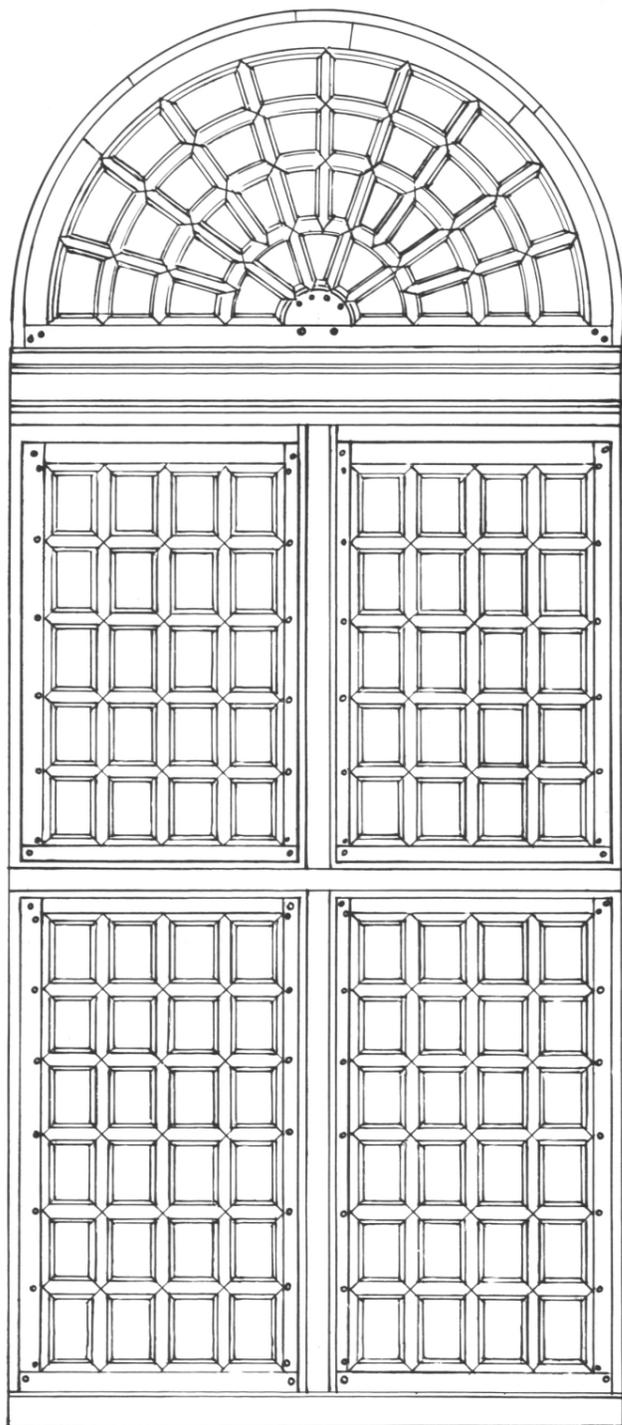
Fig. 10 - Versailles, Orangerie, élévation extérieure d'une croisée
Relevé du CRMH, croquis Lestienne, dessin Chabas, 1955.

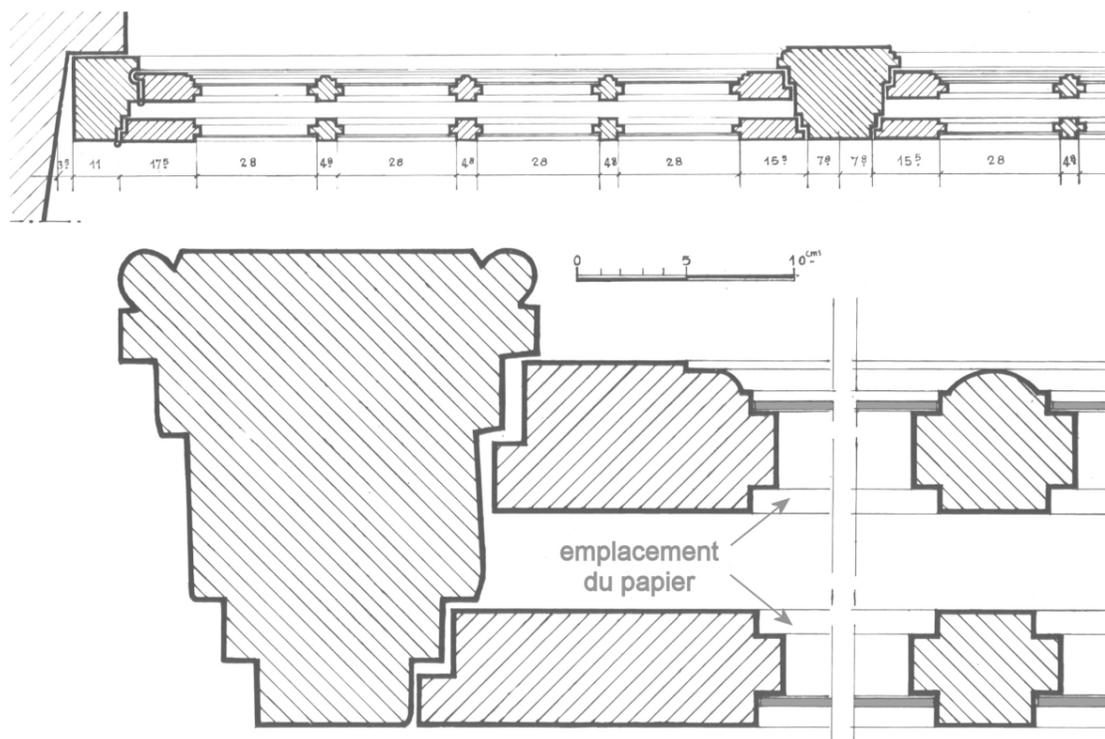
Fig. 11 - Versailles, Orangerie, coupe horizontale sur une croisée
Relevé du CRMH, croquis Lestienne, dessin Chabas, 1955.

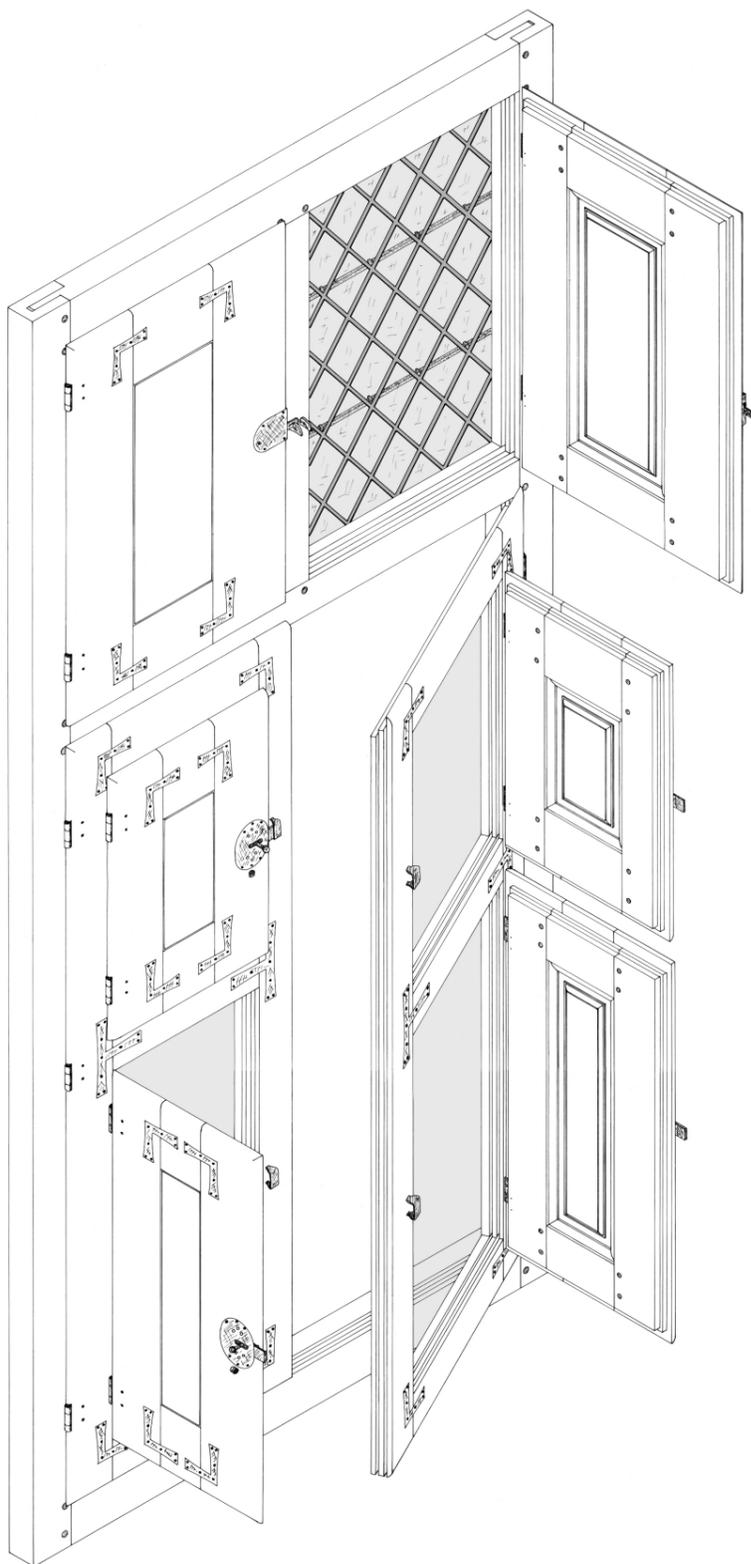
Fig. 14 - Gourhel (Morbihan)
Croisée (restitution)
1570

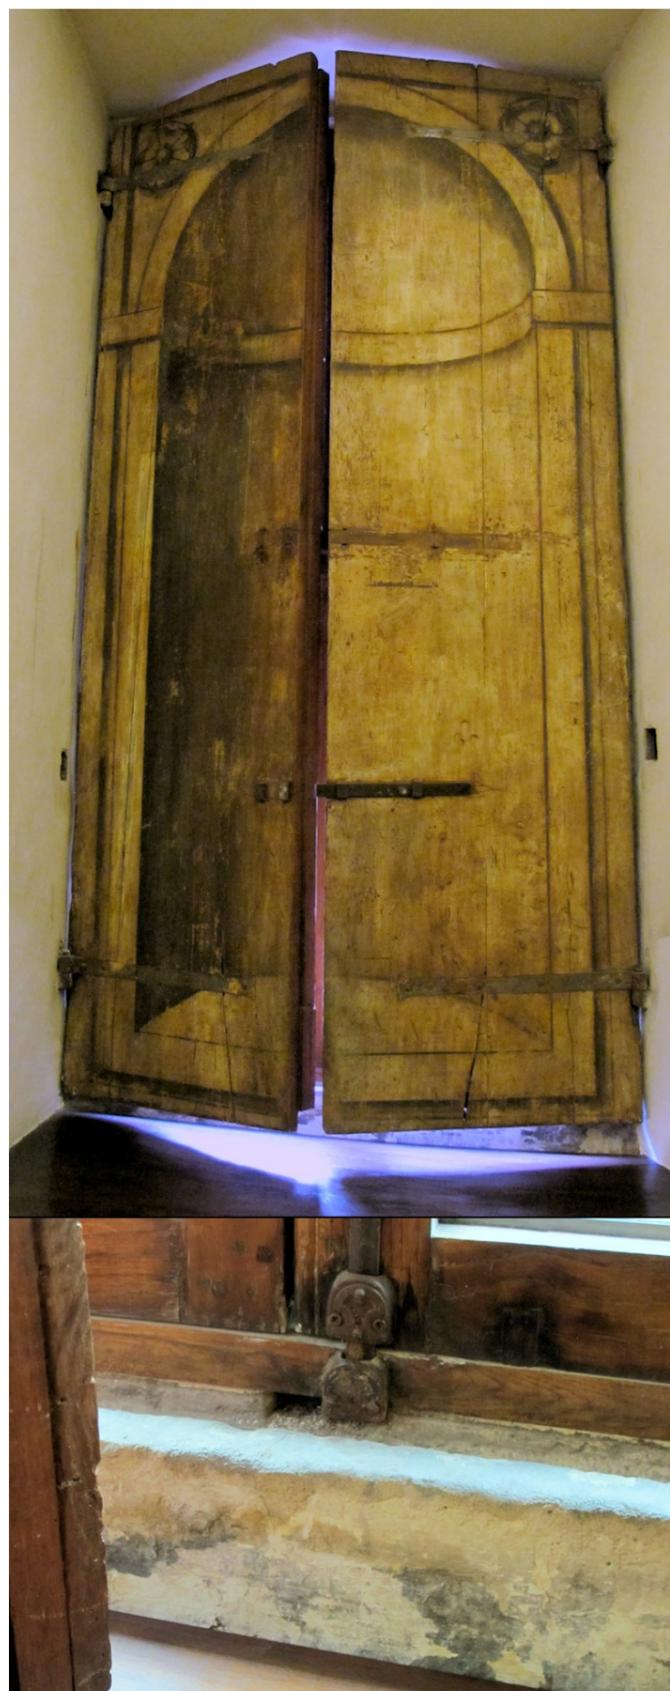
Fig. 16 - Rome, Palais Altemps
Grands volets de bois

Sur la figure du bas, on observe que le châssis de fenêtre ajouté est venu se poser et masquer en partie le canal taillé dans la pierre qui servait à évacuer l'eau, les volets constituant l'unique clôture de cette fenêtre.

en toutes les maisons », « cela montre qu'ils n'ont pas en Italie les orages si fréquents que nous »⁴² (fig. 16). On ne peut donc être surpris de l'étonnement de Francesco Gregory d'Ierni, qui accompagne le cardinal de Florence en 1596 à la demande du pape et découvre la ville de Paris où « depuis déjà longtemps, les rues sont belles, larges et longues, bien pavées de pierres carrées » et où « les maisons n'ont pas de gouttières, les toits sont couverts de petites ardoises noires et les fenêtres sont fermées, non par des bannes, mais par de belles vitres, dont on voit un grand nombre »⁴³. Il s'étonne aussi du nombre important de boutiques et en dénombre quarante-cinq pour les vitriers.

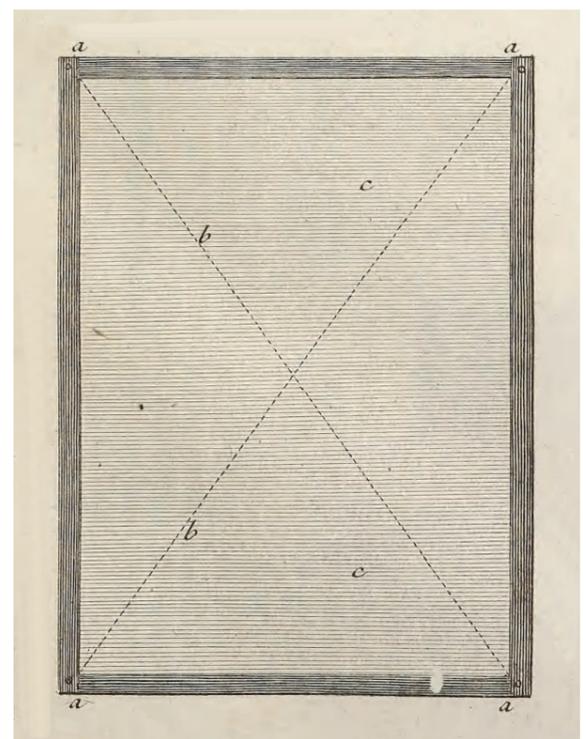
Fig. 21 - *Encyclopédie... Châssis de papier, planche 5 (détail)*
« Les quatre tringles sont assemblées en aaaa. bb ficelles tendues d'un angle à son opposé. cc plusieurs feuilles de papier collées ensemble, et ensuite collées sur les quatre côtés du châssis. On huile ou vernit le papier du châssis pour le rendre plus transparent ».
Source archive.org
