LES CHÂSSIS DE FENÊTRES

du XVe au XVIIIe siècle

LA FRANCE OCCIDENTALE

3. études thématiques

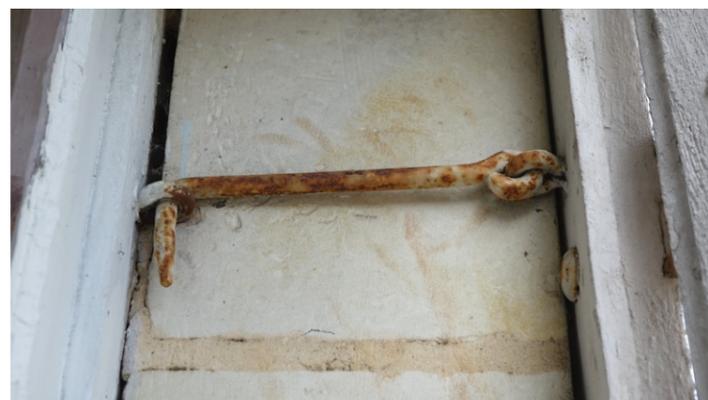
Fig. 23 - Ardon (Loiret), château de Boisgibault
A gauche, la croisée. A droite, les persiennes ferrées sur un bâti dormant, l'ensemble étant maintenu par des crochets à la croisée.

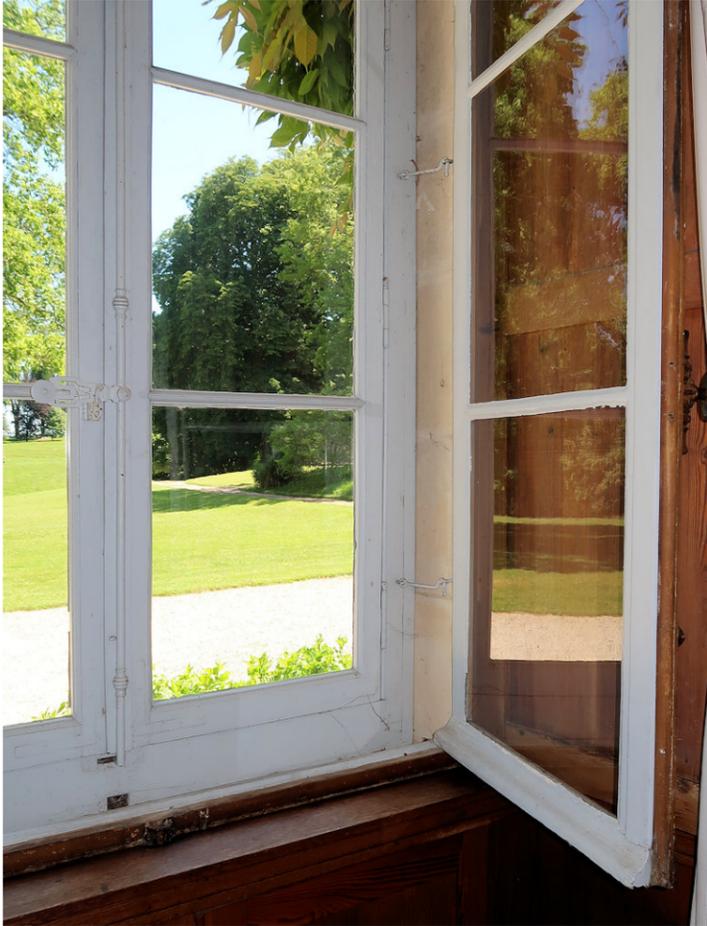
Fig. 24 - Région de Caen (Calvados)
Double fenêtre vitrée maintenue par des crochets à la
fenêtre intérieure

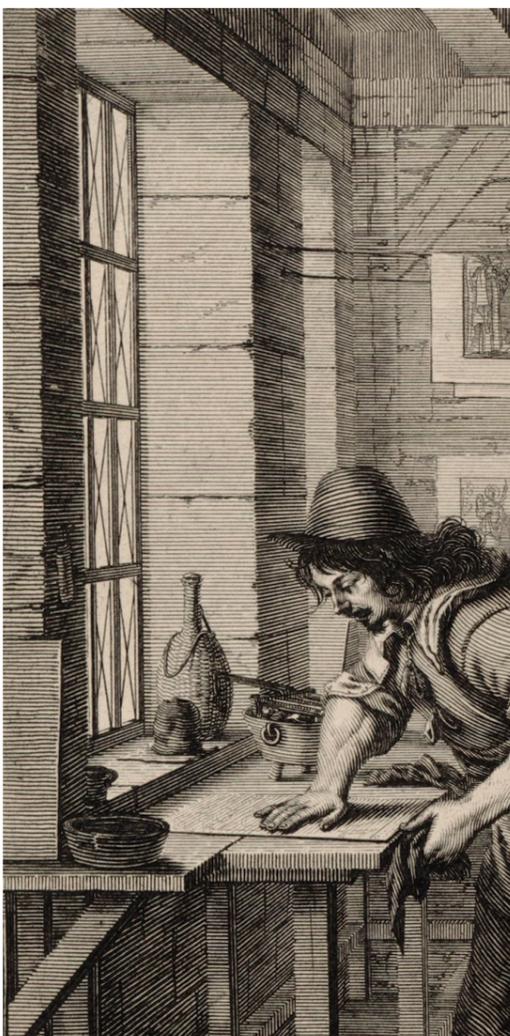
Fig. 25 - Abraham Bosse
L'imprimeur (détail), 1642
Source gallica.bnf.fr

Au XVII^e siècle, cette fonction économique reste évidente et est illustrée à plusieurs reprises par Abraham Bosse dans des ateliers (fig. 17 et 25) ou des salles de classe (fig. 26). Elle devait même être prépondérante dans les couches sociales les plus défavorisées en parallèle de l'utilisation de simples volets de bois pour fermer les fenêtres. Les comptes des bâtiments de Louis XIV mentionnent encore des achats de toiles (1679, 1685, 1689, 1690, 1691, 1693, 1696, 1714⁴⁴), mais à chaque fois pour des communs, en l'occurrence les écuries des châteaux de Versailles et Marly. Pour l'année 1691, Gabriel Janson, vitrier, est réglé « pour les toiles qu'il a fournies et attachées aux guichets d'embas des croisées du manège de la grande et petite escurie ». Est-ce à dire que les toiles étaient limitées aux compartiments du bas des croisées, comme au XVI^e siècle ? Les autres sources ne permettent pas de répondre à la question, mais dans un emploi plus général, les toiles semblent avoir cédé la place depuis longtemps au papier, certes moins solide, mais plus translucide et plus simple à renouveler. En 1690, Furetière, à l'entrée « Châssis » de son dictionnaire mentionne qu'il s'agit d'un « Ouvrage de menuiserie divisé en plusieurs carreaux, qu'on garnit de verre ou de papier, pour empêcher que le vent n'entre par les fenestres de quelque appartement. Cette chambre à double châssis, l'un de verre, l'autre de papier. On fait aussi à la campagne des châssis de toile ». La toile est donc reléguée à la campagne alors que le papier reste courant. Le prix d'un carreau de papier était particulièrement économique à la fin du XVII^e siècle. Nicolas de Blégny indique que « le panneau [de vitrerie mise en plomb] neuf de Verre de France posé en place » était à 6 sous le pied carré, « le carreau de Verre de France d'un pied en carré collé avec papier » à 7 sous et à 8 sous en place, alors qu'un « carreau de papier fin huilé, grand ou petit » ne coûtait qu'un sou, voire seulement 9 deniers selon sa grandeur⁴⁵. A Lyon, où les châssis de papier ont gardé un emploi important au XVIII^e siècle (fig. 27)⁴⁶, le « trou » ou carreau de papier ne coûtait que 1/2 sou quand un carreau de mêmes dimensions (10 par 15 cm) en valait quatre⁴⁷. En 1754, le recueil pour établir les soumissions des entrepreneurs pour les propriétés du roi fixe le pied carré de papier huilé à 1 sou et 6 deniers, tandis que le pied carré de verre de France est à 11 sous s'il est entouré de papier, et à 12 sous s'il l'est de plomb⁴⁸. Rappelons toutefois que le papier ne semblait guère résister plus d'une année et qu'une simple vitrerie mise en plomb protégée des dégradations par un treillis pouvait vite s'avérer plus rentable.

Si la mise en œuvre de doubles châssis peut être rétablie précisément pour le XVIIIe siècle, qu'en était-il aux siècles précédents ? Au XVIIe siècle, Abraham Bosse illustre le sujet en nous donnant quelques représentations de châssis de papier dans des ateliers ou des salles d'école (fig. 25 et 26). Il s'agit de grands châssis qui couvrent entièrement les fenêtres. Aucun volet intérieur n'y est représenté pour assurer un minimum de sécurité. Rien n'indique non plus une ouverture qui permettrait de clore la fenêtre par des contrevents. Les autres représentations d'Abraham Bosse étant cohérente, on peut estimer qu'il ne s'agit pas d'une simplification de la réalité. Pourtant, lorsque Pierre Le Viel évoque au siècle suivant ces châssis dans les ateliers des peintres ou des graveurs, dans les lieux d'étude ou les communautés religieuses, il précise bien qu'il s'agit de « doubles châssis garnis de carreaux de papier » et qu'ils « tenaient lieu de rideaux contre l'indiscrétion de la curiosité de dehors ou de dedans »¹²⁰. Il y avait donc bien deux parois. Doit-on voir dans ces illustrations des châssis intérieurs légers qui doubleraient des châssis vitrés ? En l'absence d'éléments plus précis, la question reste posée.

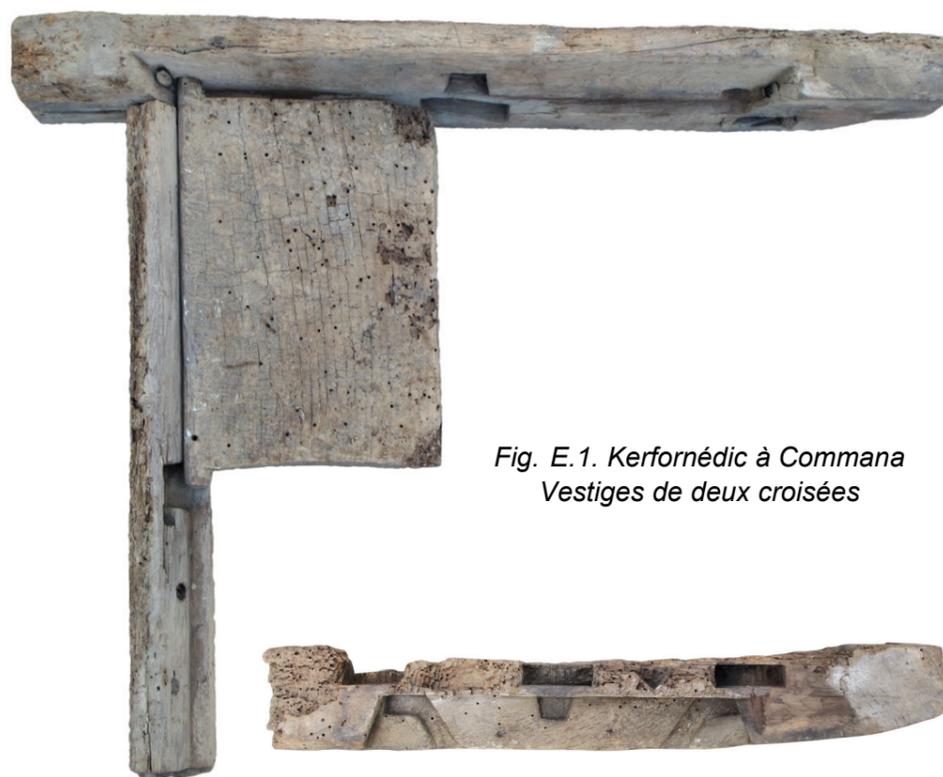
Fig. E.1. Kerfornédic à Commana
Vestiges de deux croisées

Les vestiges sont modestes (fig. E.1), mais ont l'avantage de montrer un volet ancien. On retrouve les caractéristiques vues précédemment : croisée divisée en quatre compartiments malgré ses petites dimensions, traverses montées en chapeau, bâti fortement ébrasé, volet d'un seul tenant (315 x 220 x 24 mm) et absence de serrurerie. Les traverses en chapeau qui débordaient largement du bâti permettaient de le fixer dans les ébrasements de la fenêtre lors du montage du mur. Une pièce d'appui provenant d'un autre châssis montre également la présence de barreaux dans les compartiments du bas.

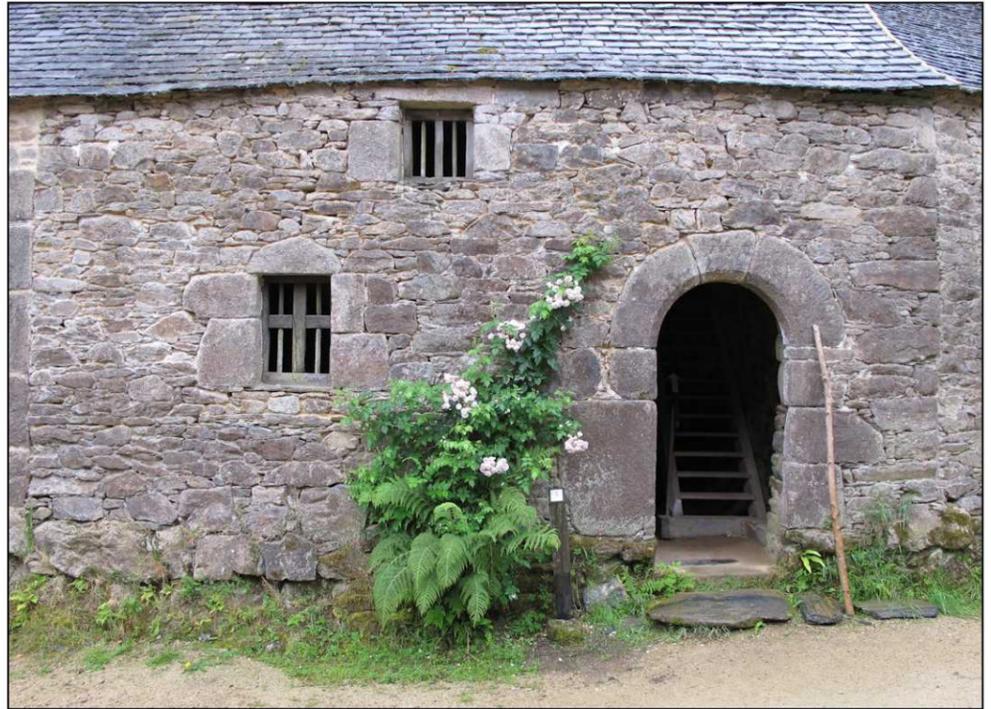
Fig. 1.2. Façade antérieure

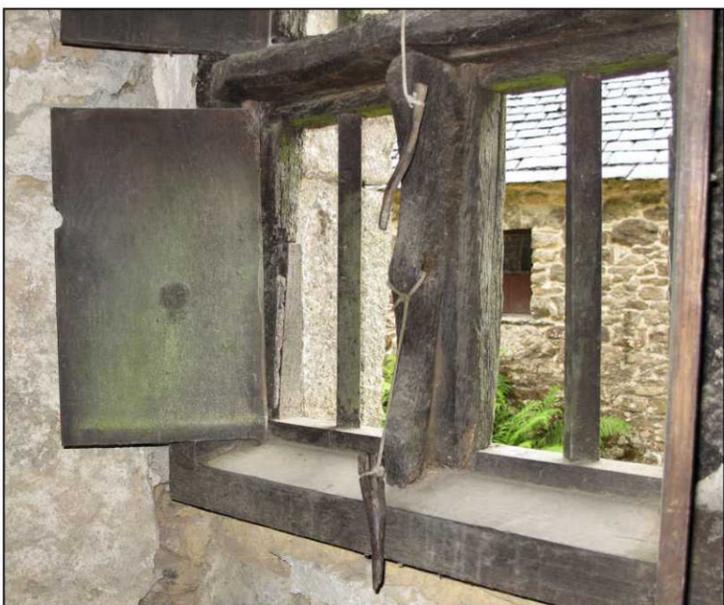
Fig. 1.3. Compartiments inférieurs

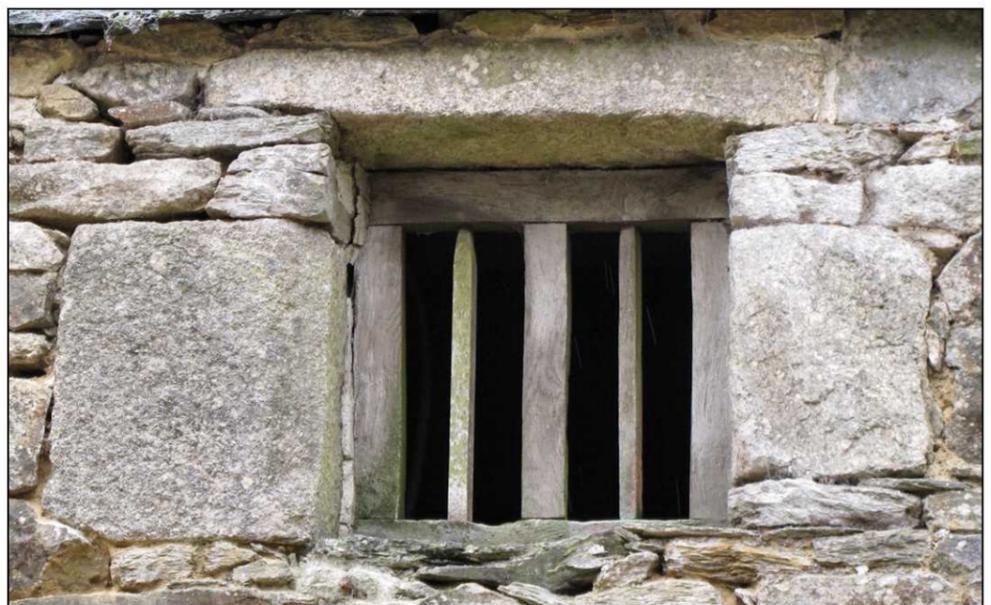
Fig. 1.4. Châssis de l'étage

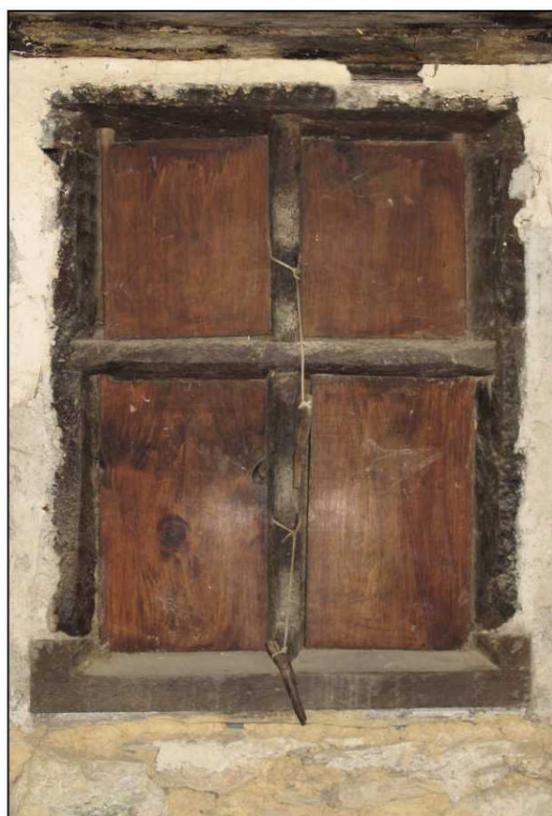
Fig. 1.6. Croisée du rez-de-chaussée

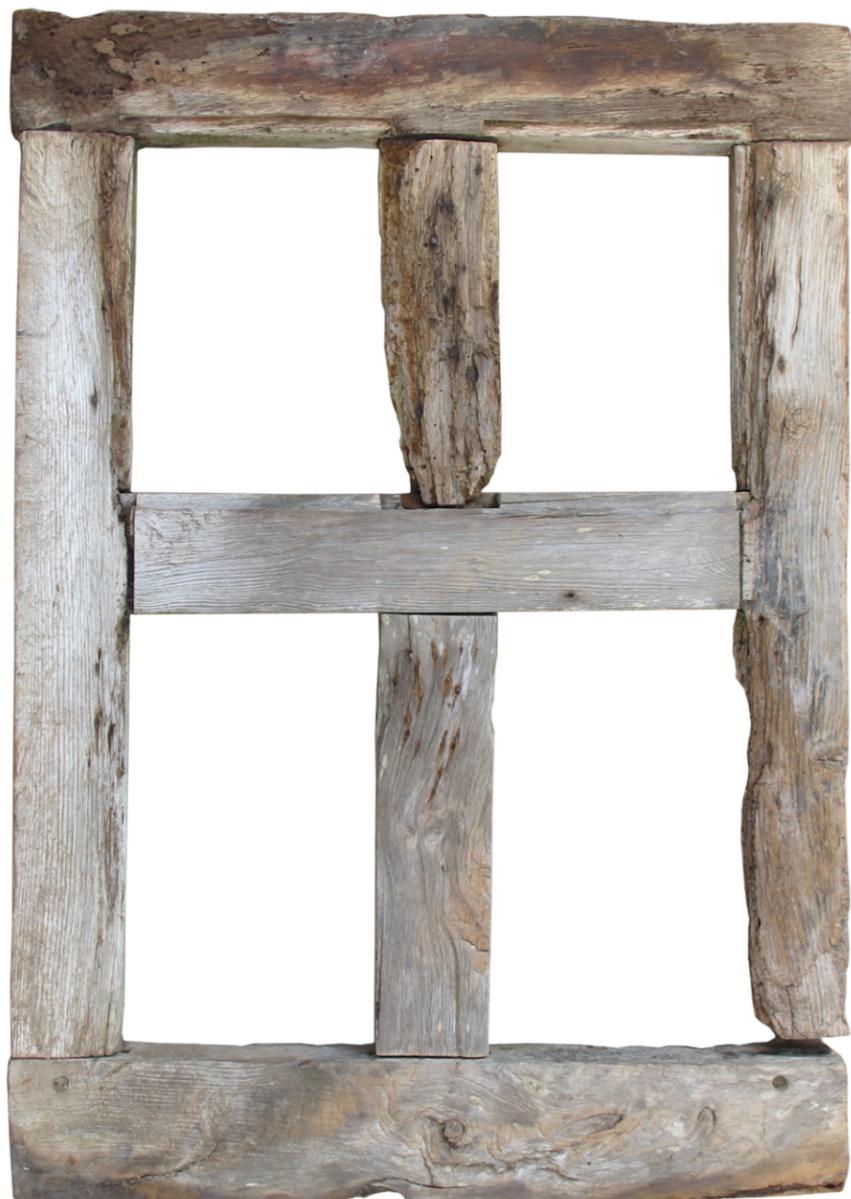
Fig. 2.1. Elévation extérieure

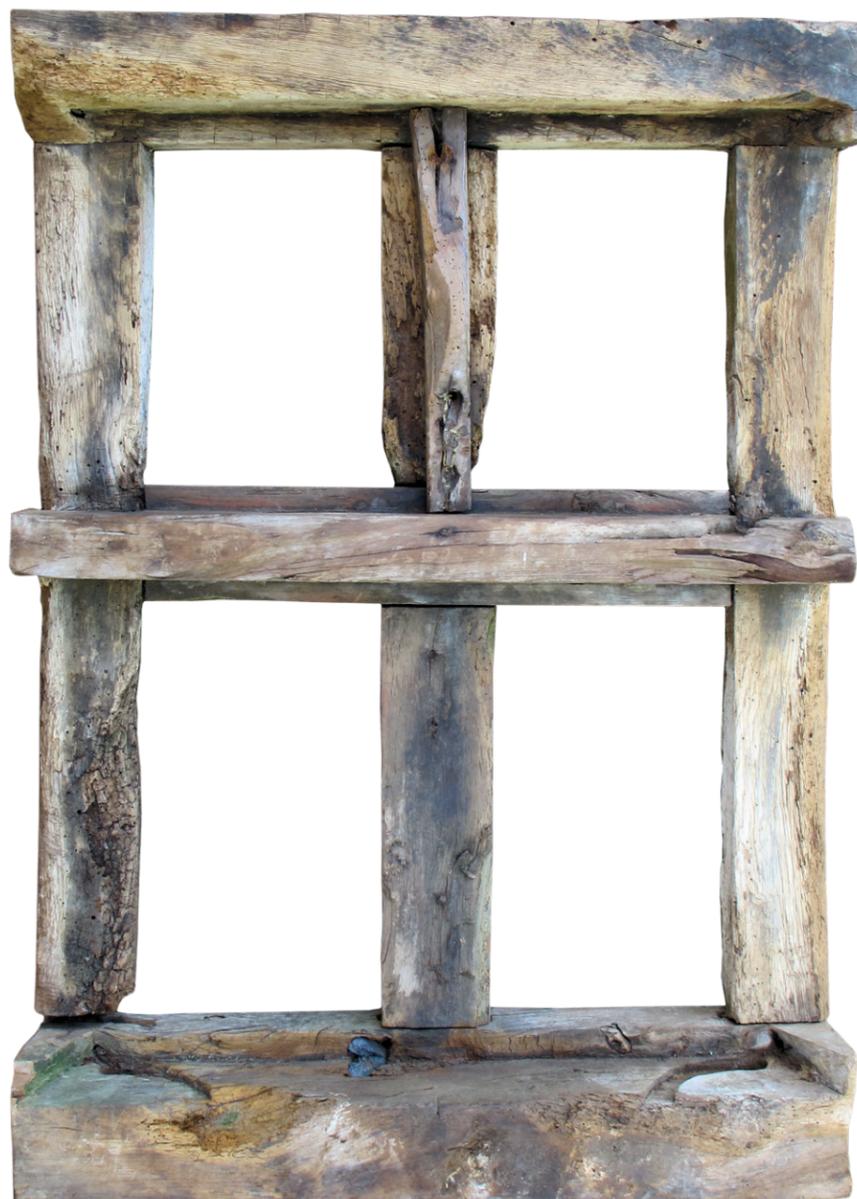
Fig. 2.2. Elévation intérieure

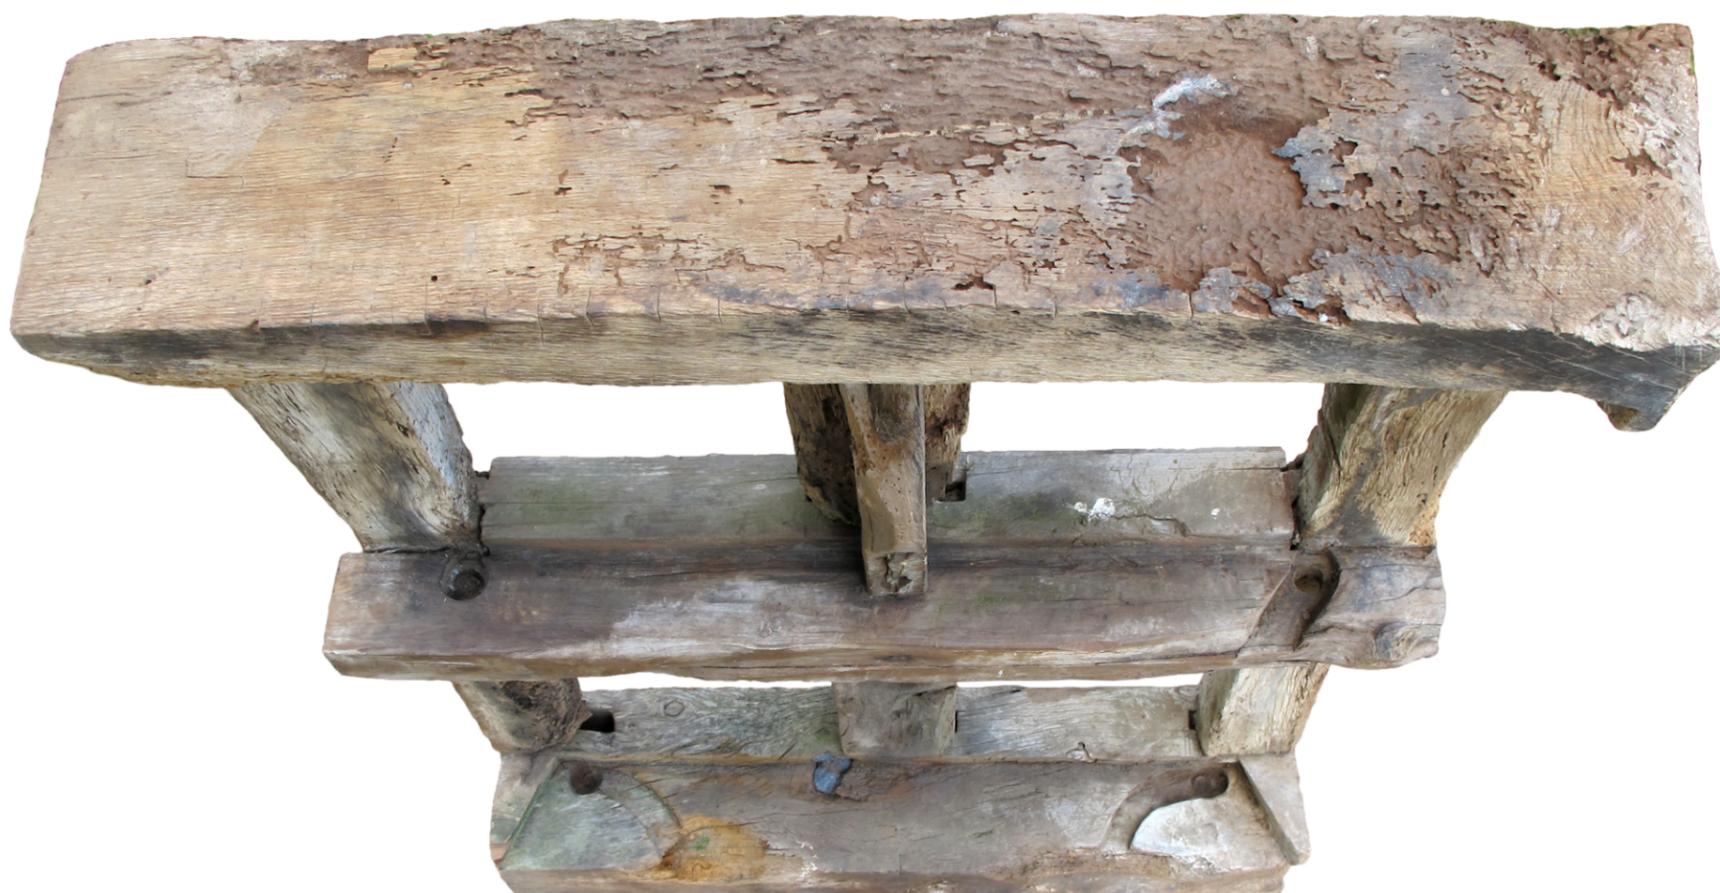
Fig. 2.3. Face intérieure

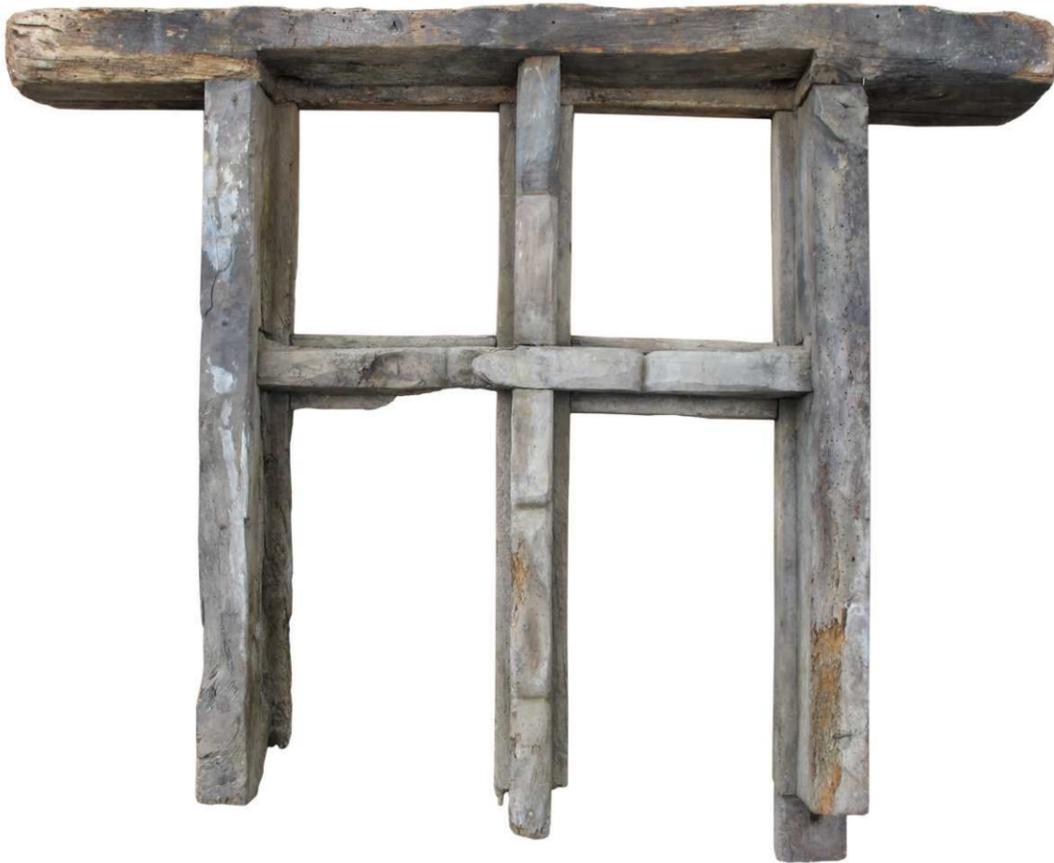
Fig. 3.1. Elévation intérieure

Cette croisée, dont seul le bâti dormant a subsisté, provient d'un édifice détruit du hameau de Kergombou. Elle est aujourd'hui conservée par l'écomusée de Saint-Rivoal. Elle reprend pour l'essentiel les principes étudiés précédemment, à savoir un bâti avec traverses débordantes montées en chapeau ainsi qu'un meneau et un croisillon assemblés à mi-bois et découpés pour placer les gâches. Par contre, son bâti n'étant pas ébrasé, le dégagement laissé aux volets est faible. Le linteau est quant à lui légèrement ébrasé pour faciliter l'ouverture des volets. Leur installation sur le croisillon a nécessité de le gruger quelque peu et de conserver une petite masse de bois sous chaque pivot afin de les rehausser et d'éviter qu'ils ne frottent trop (fig. 3.4). On notera également que les compartiments du bas étaient divisés par un barreau placé sur l'angle. Comme la précédente, l'if et le chêne se côtoient pour la réalisation du bâti dormant. Enfin, cette petite croisée nous offre l'avantage d'être datée, le millésime « 1673 » étant gravé sur son croisillon (fig. 3.5).

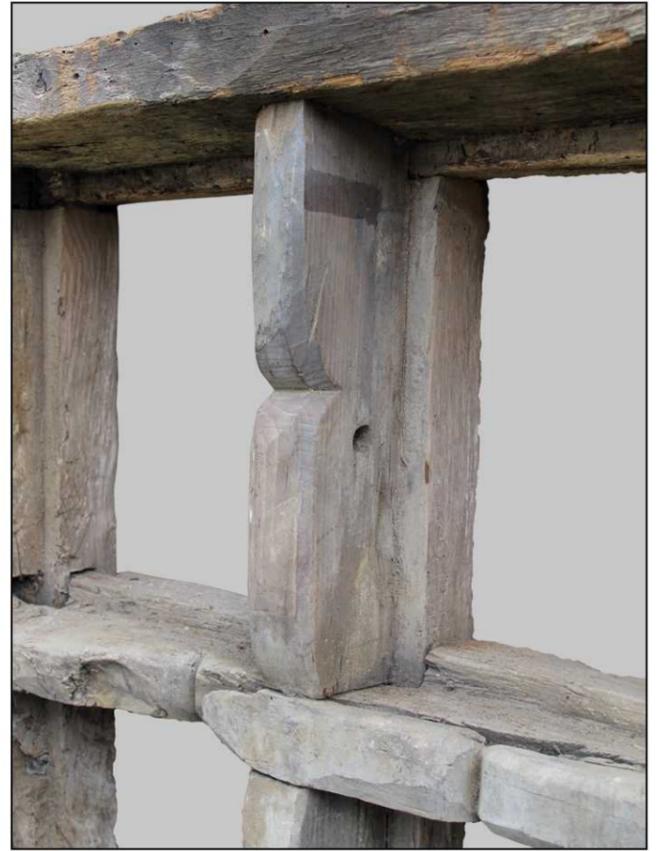
Fig. 3.2. Compartiments supérieurs

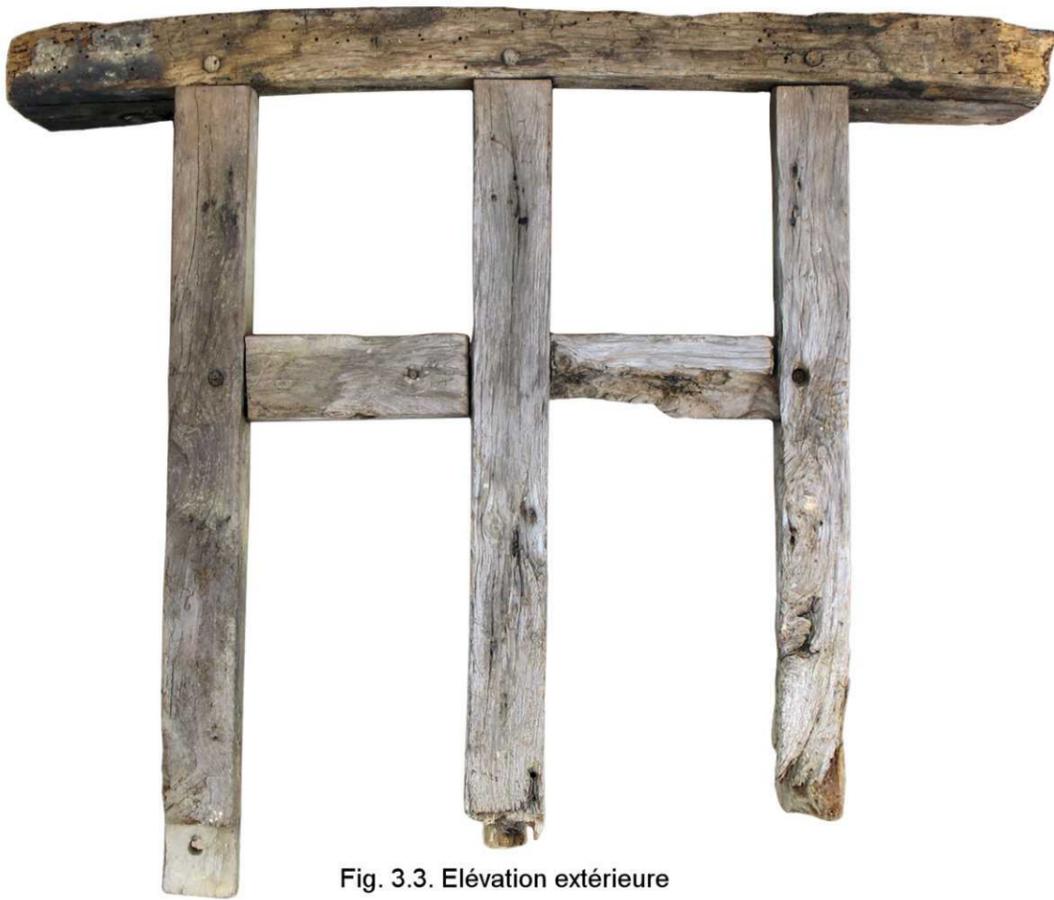
Fig. 3.3. Elévation extérieure

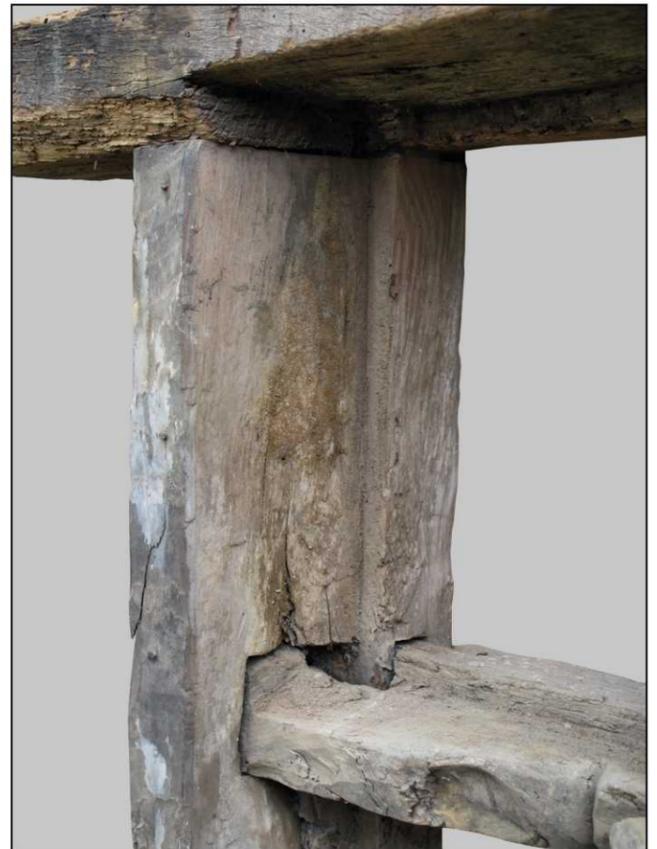
Fig. 3.4. Compartiment supérieur gauche

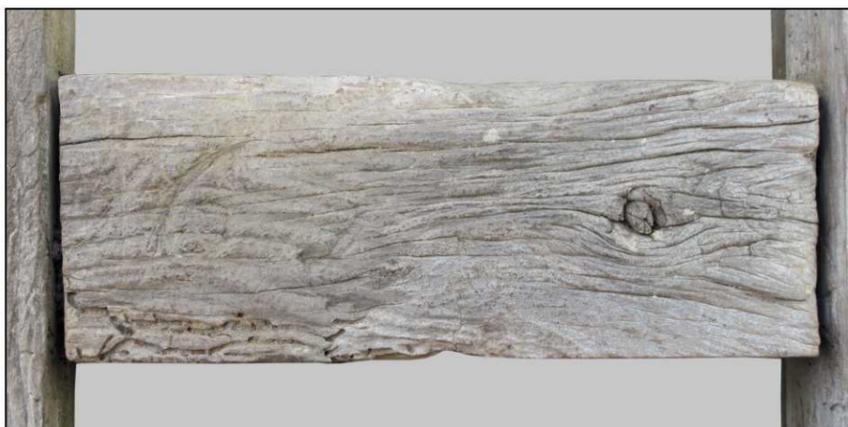
Fig. 3.5. Date gravée sur le croisillon "1673"

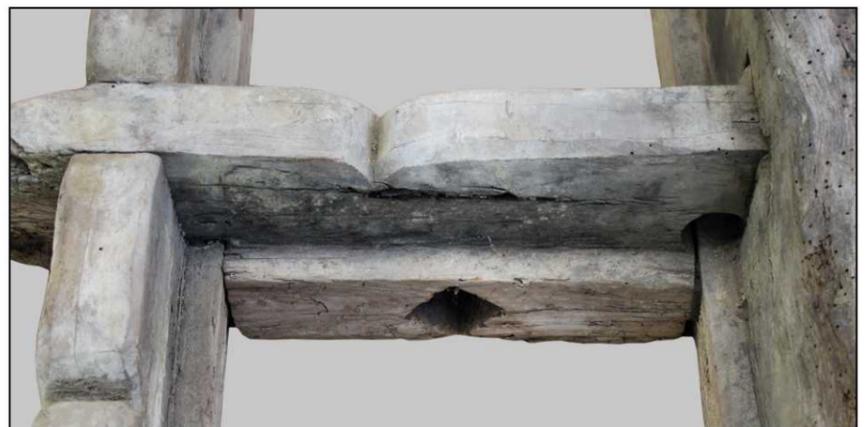
Fig. 3.6. Sous-face du croisillon

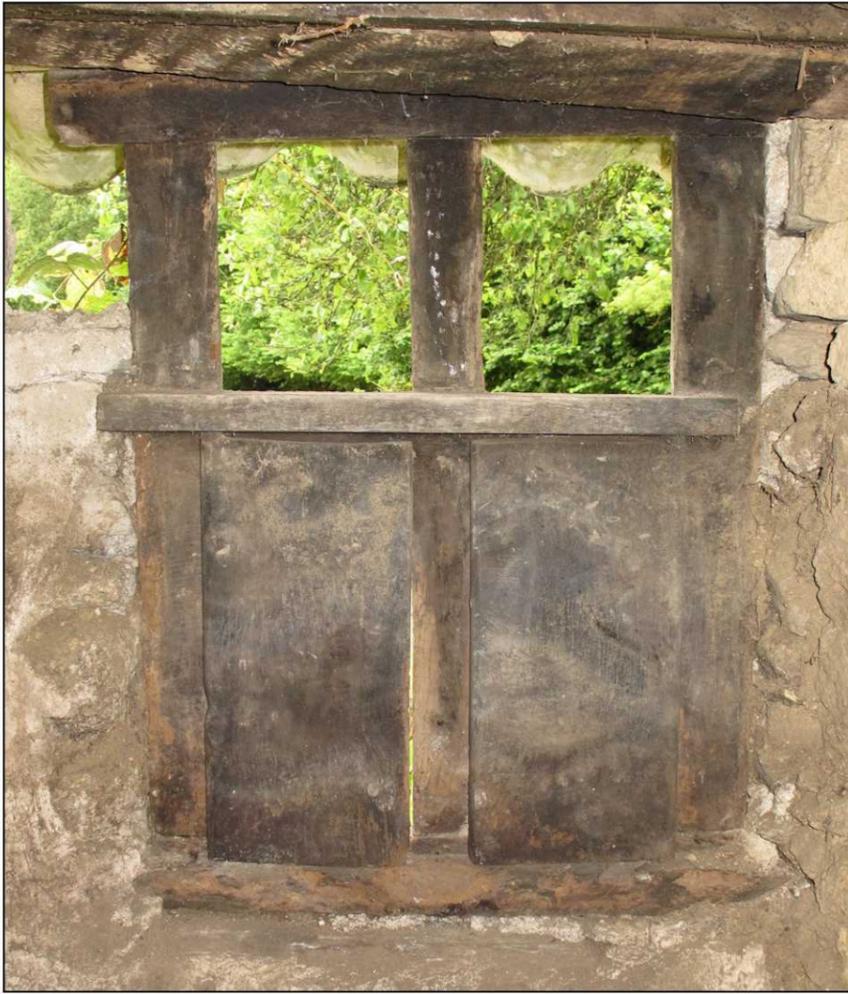
Fig. 4.1. Élévation intérieure

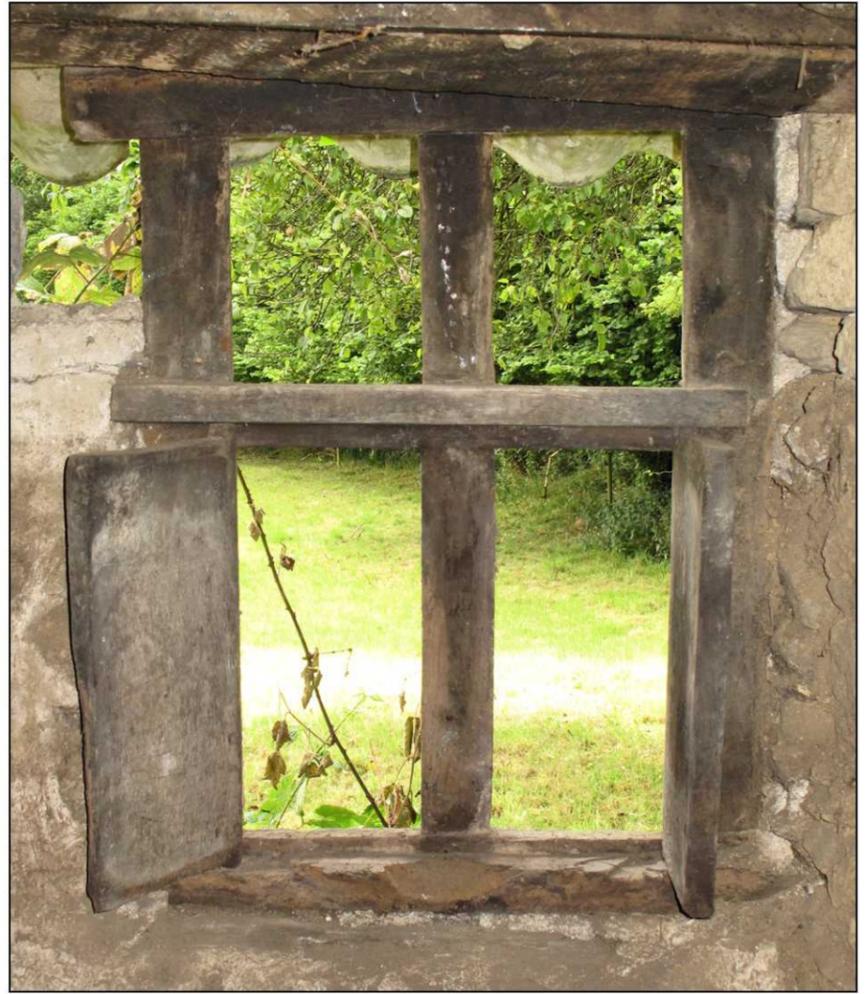
Fig. 4.2. Élévation intérieure

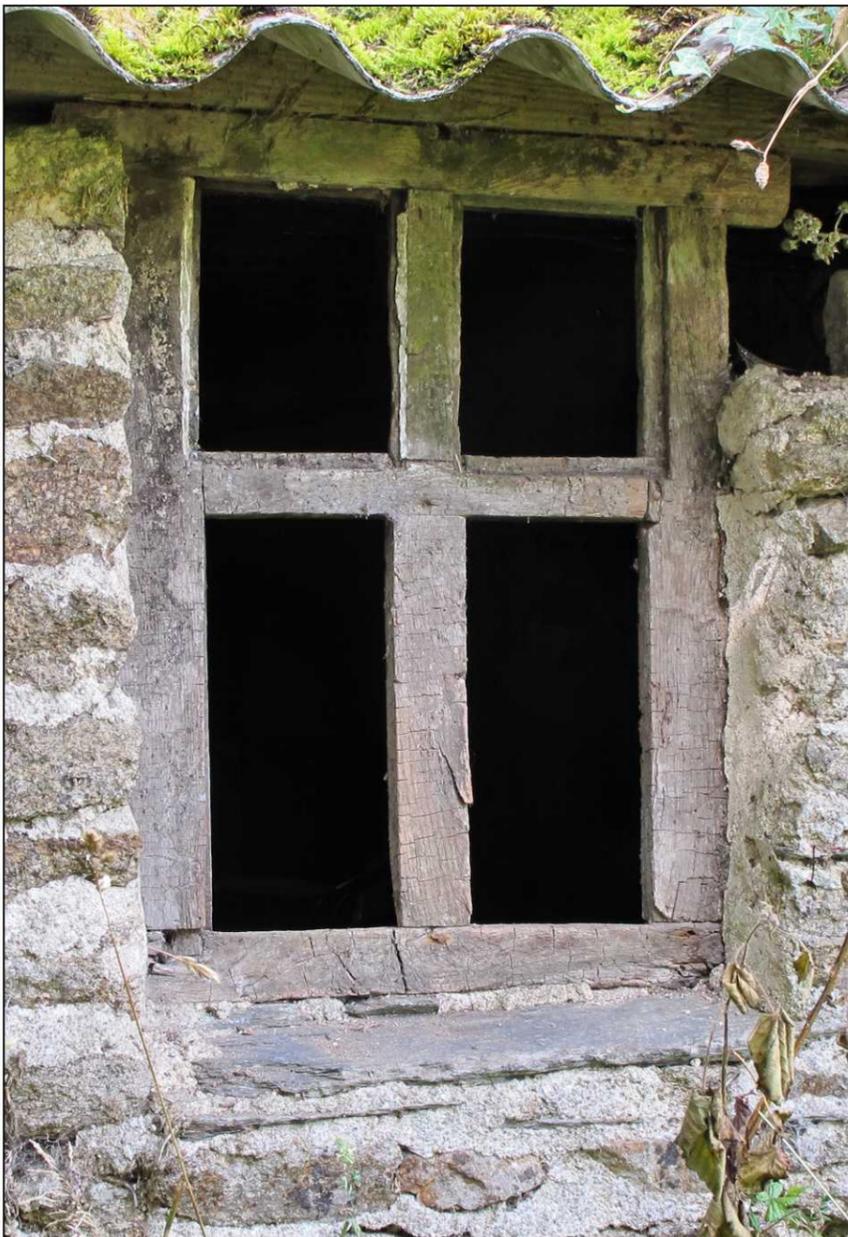
Fig. 4.3. Élévation extérieure

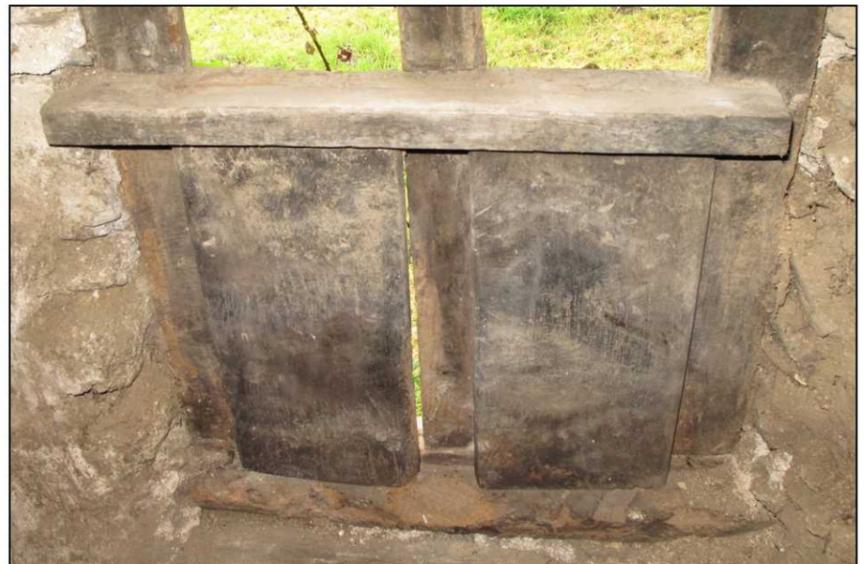
Fig. 4.4. Volets inférieurs

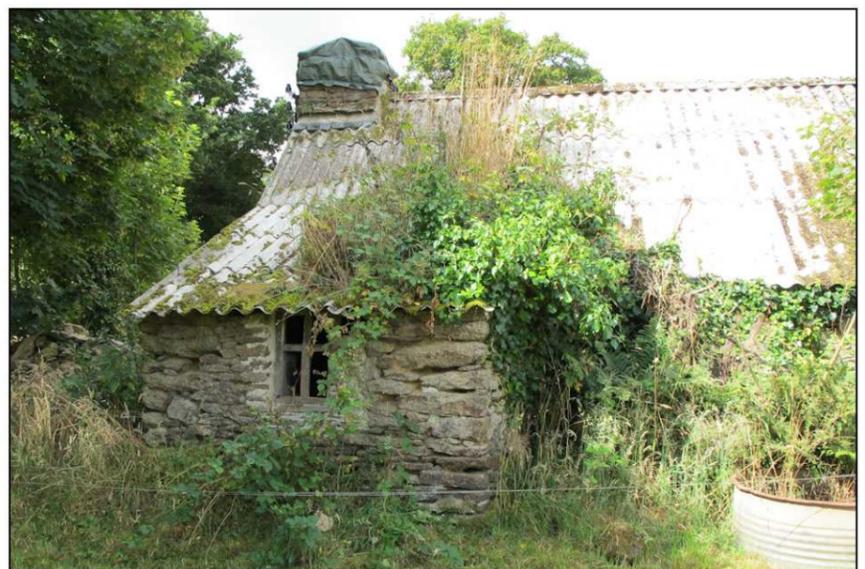
Fig. 4.5. Façade postérieure
